**Ангрен шаҳри ҳудудидан оқиб ўтувчи “Қорабоғсой” устидан шаҳар  
марказига ўтувчи 1-кўприк бўйича**

**М А Ё Л У М О Т Н О М А**

Тошкент вилояти Ангрен шаҳри ҳудудидан оқиб ўтувчи “Қорабоғсой” устидан шаҳар марказига ўтувчи 1-кўприк ҳолатини ўрганиш жараёнида қуйидагилар маълум бўлди. (04.11.2025 ҳолатига)

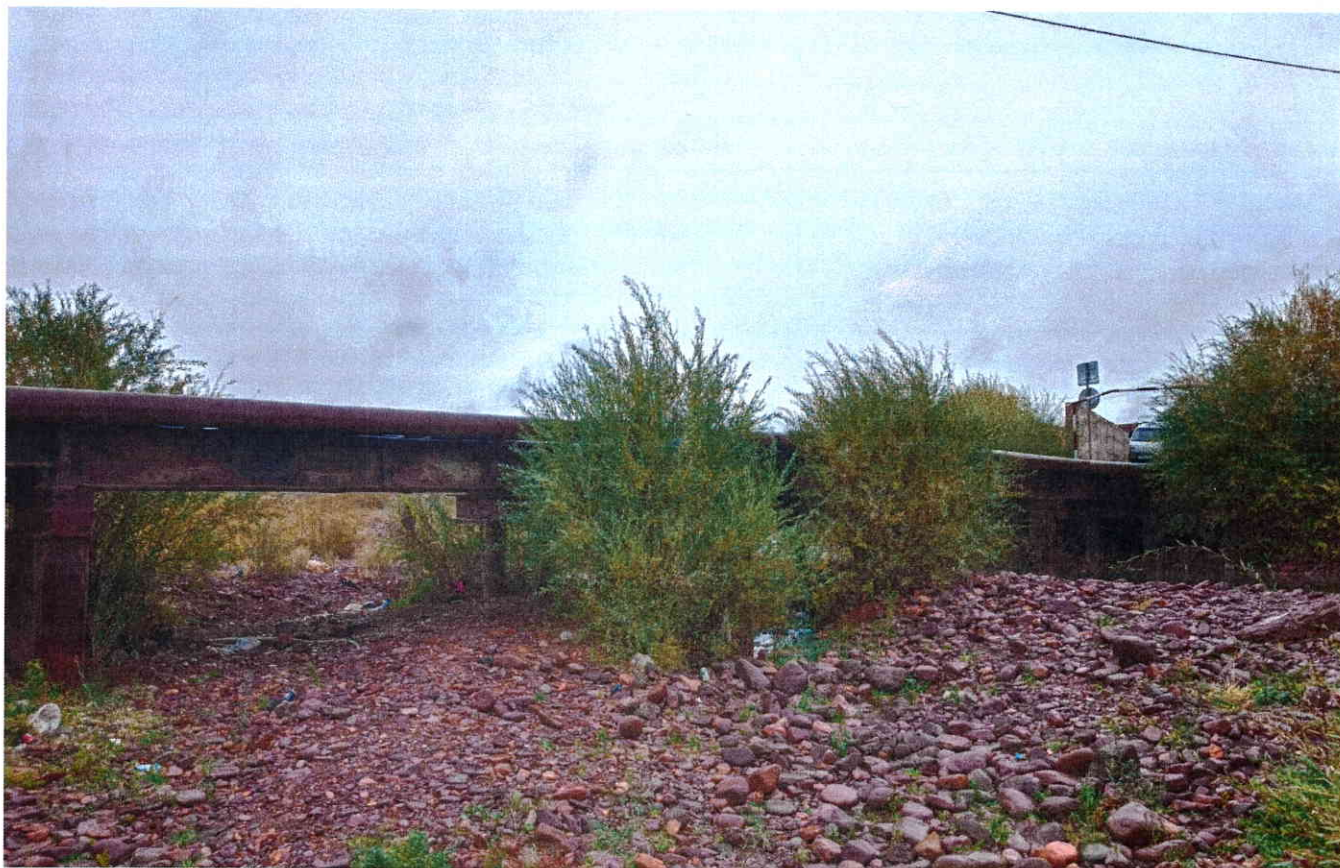
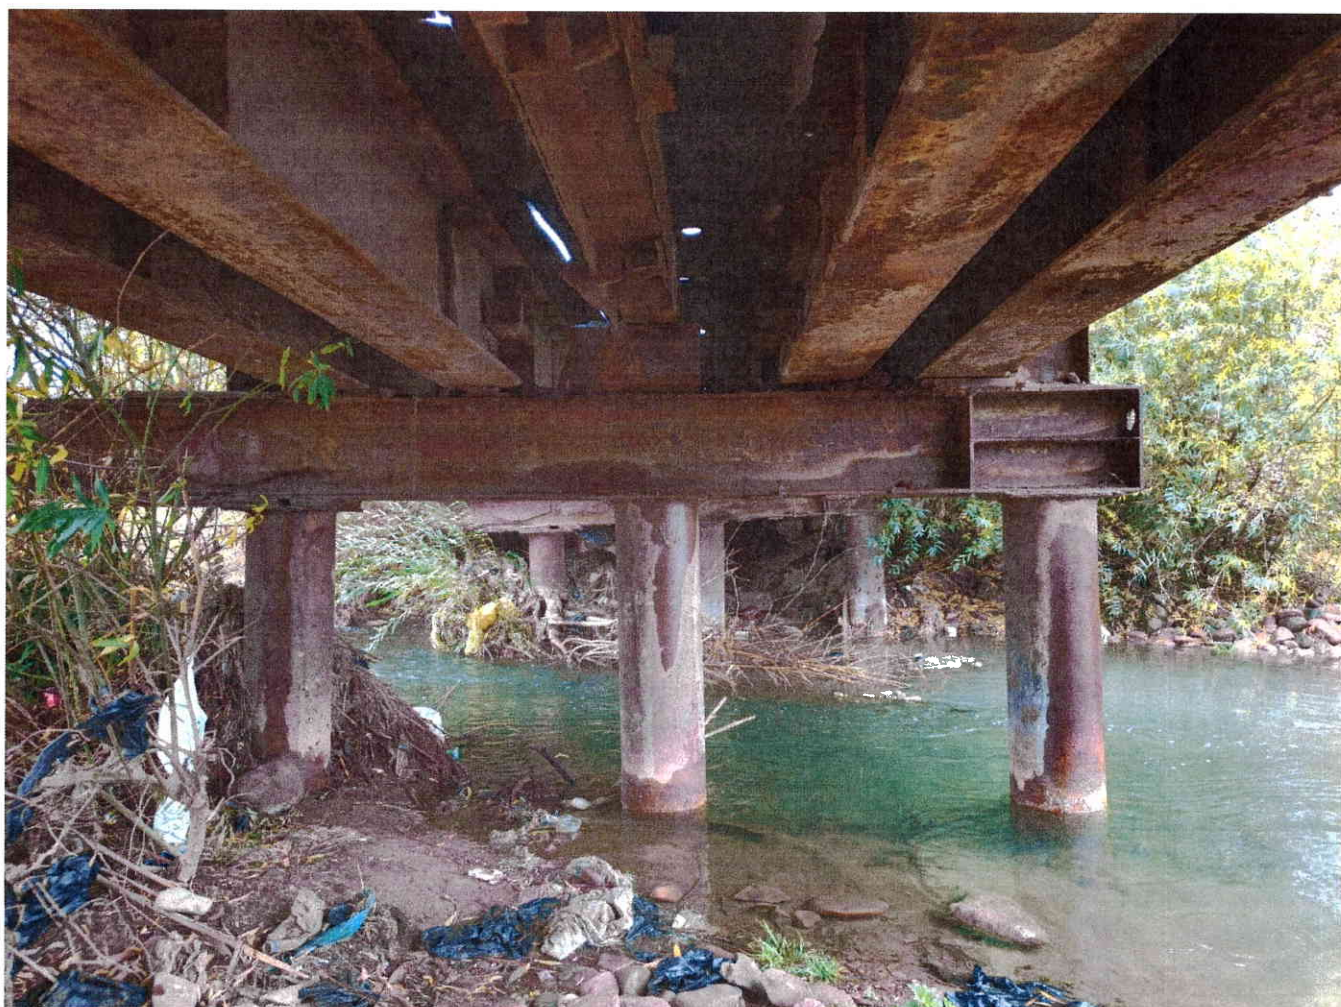
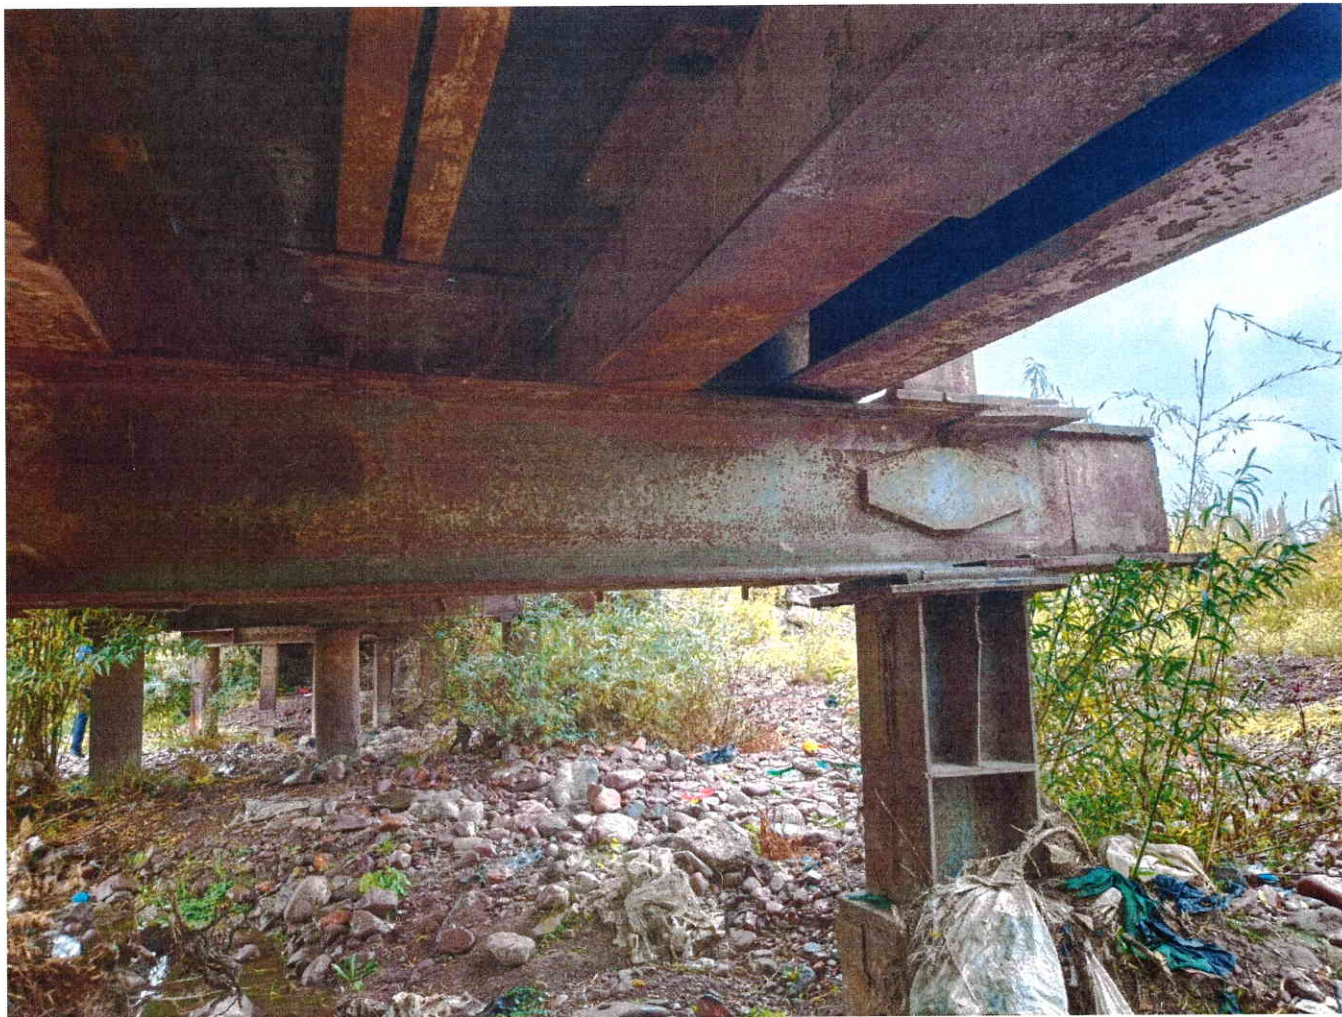
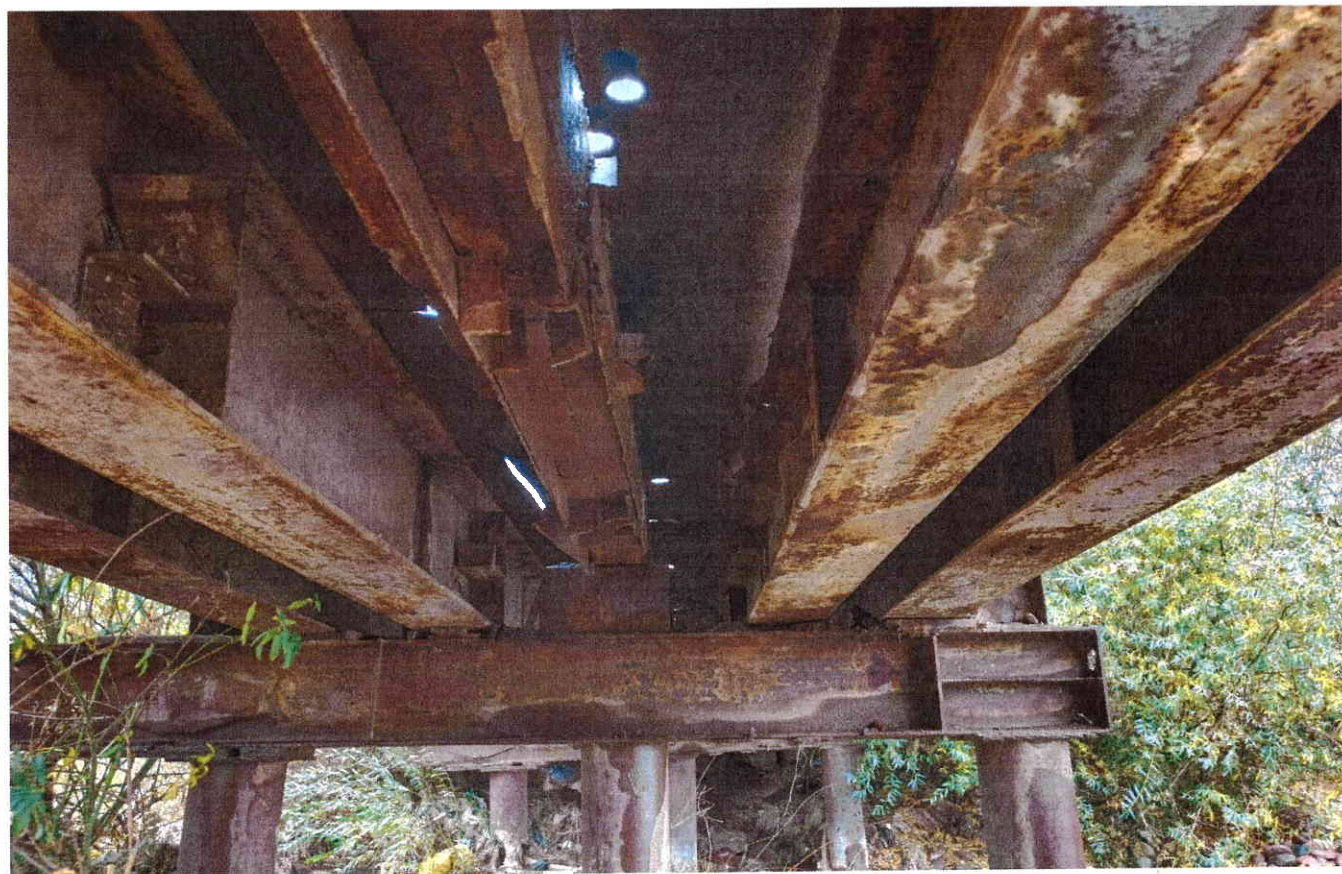
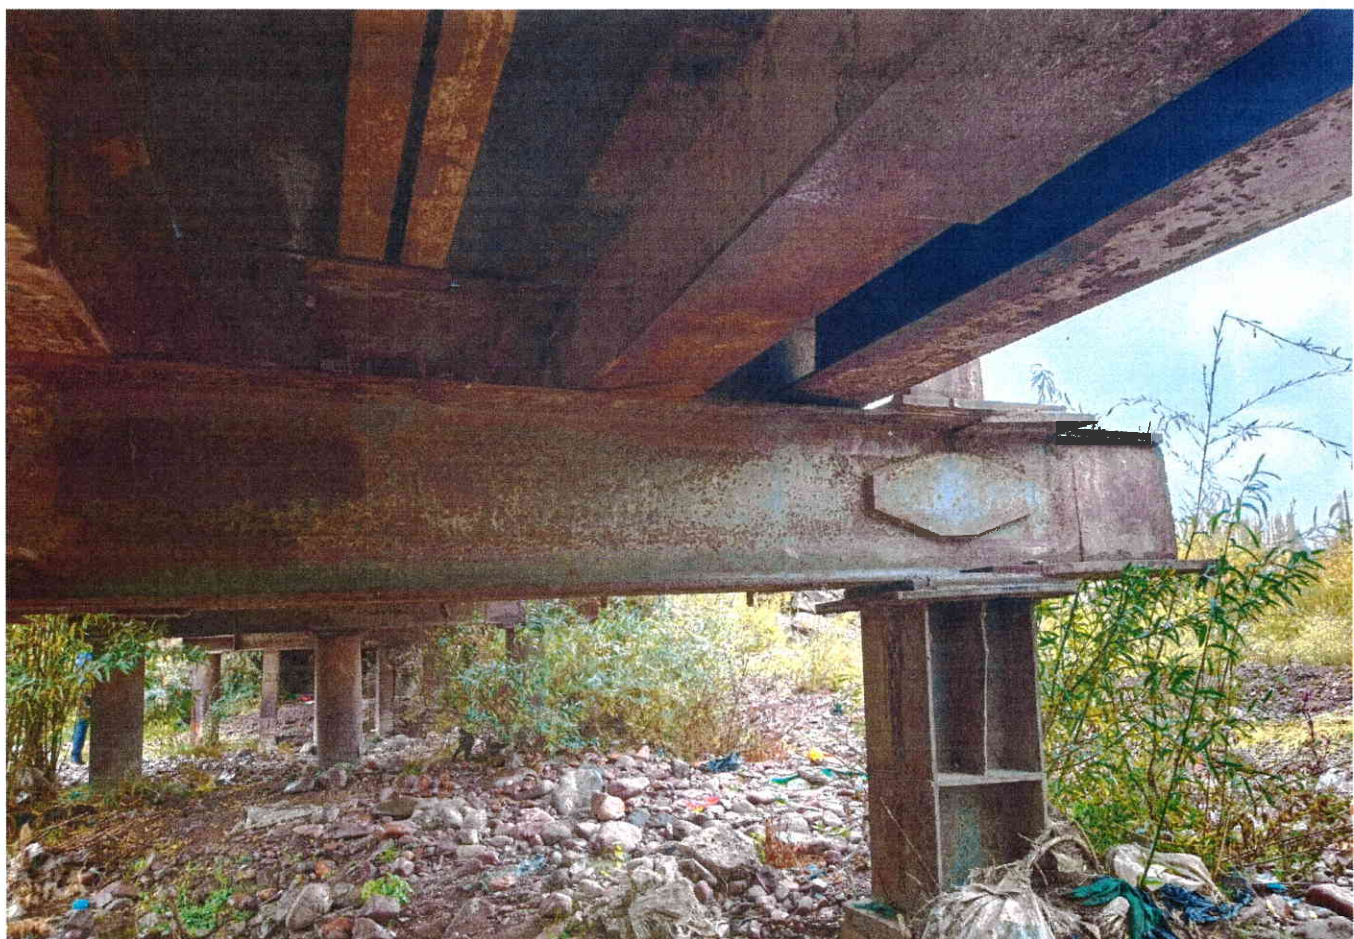
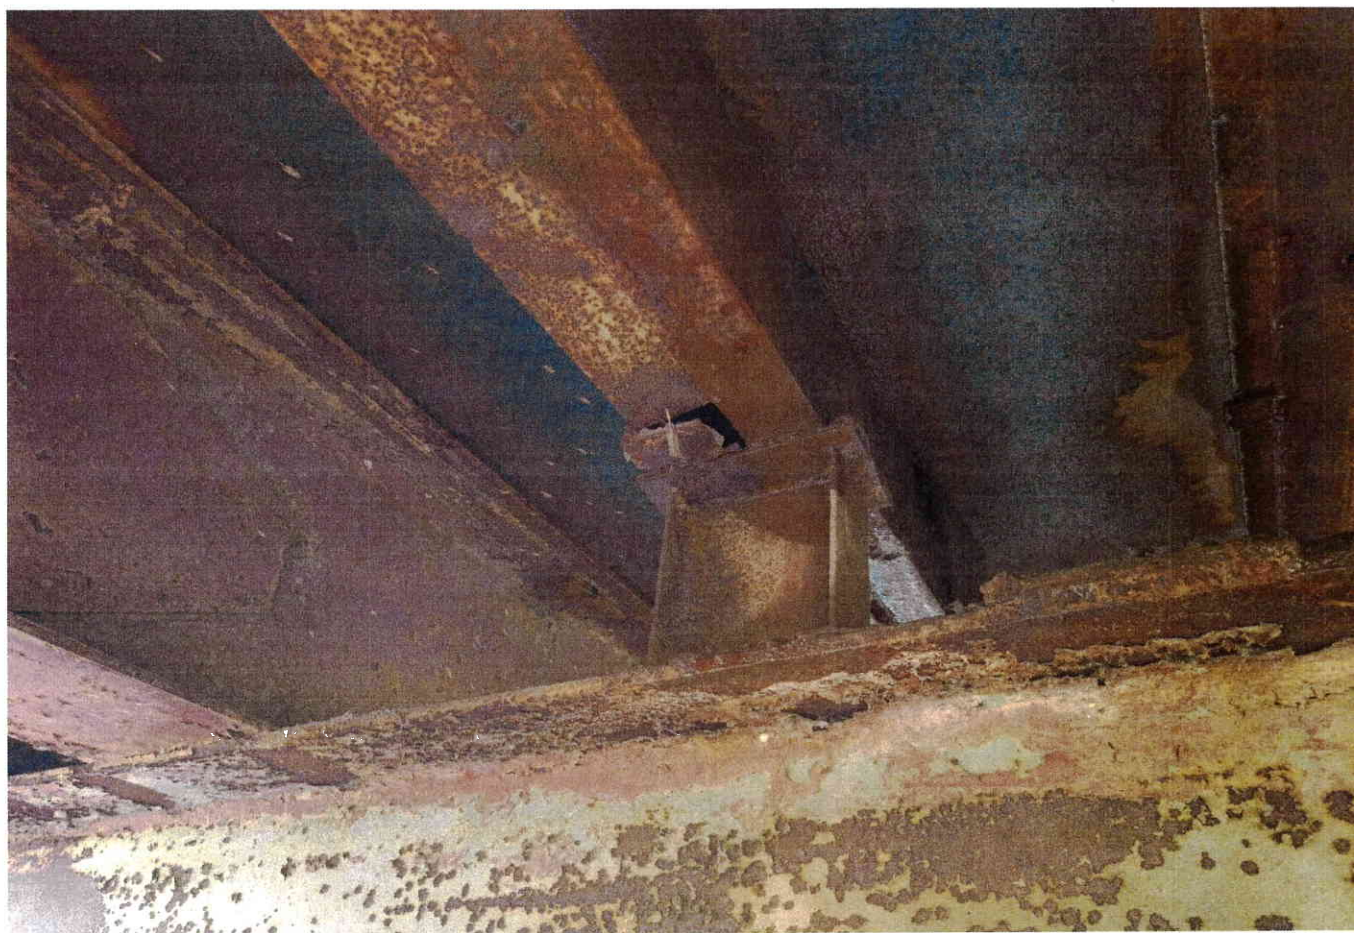
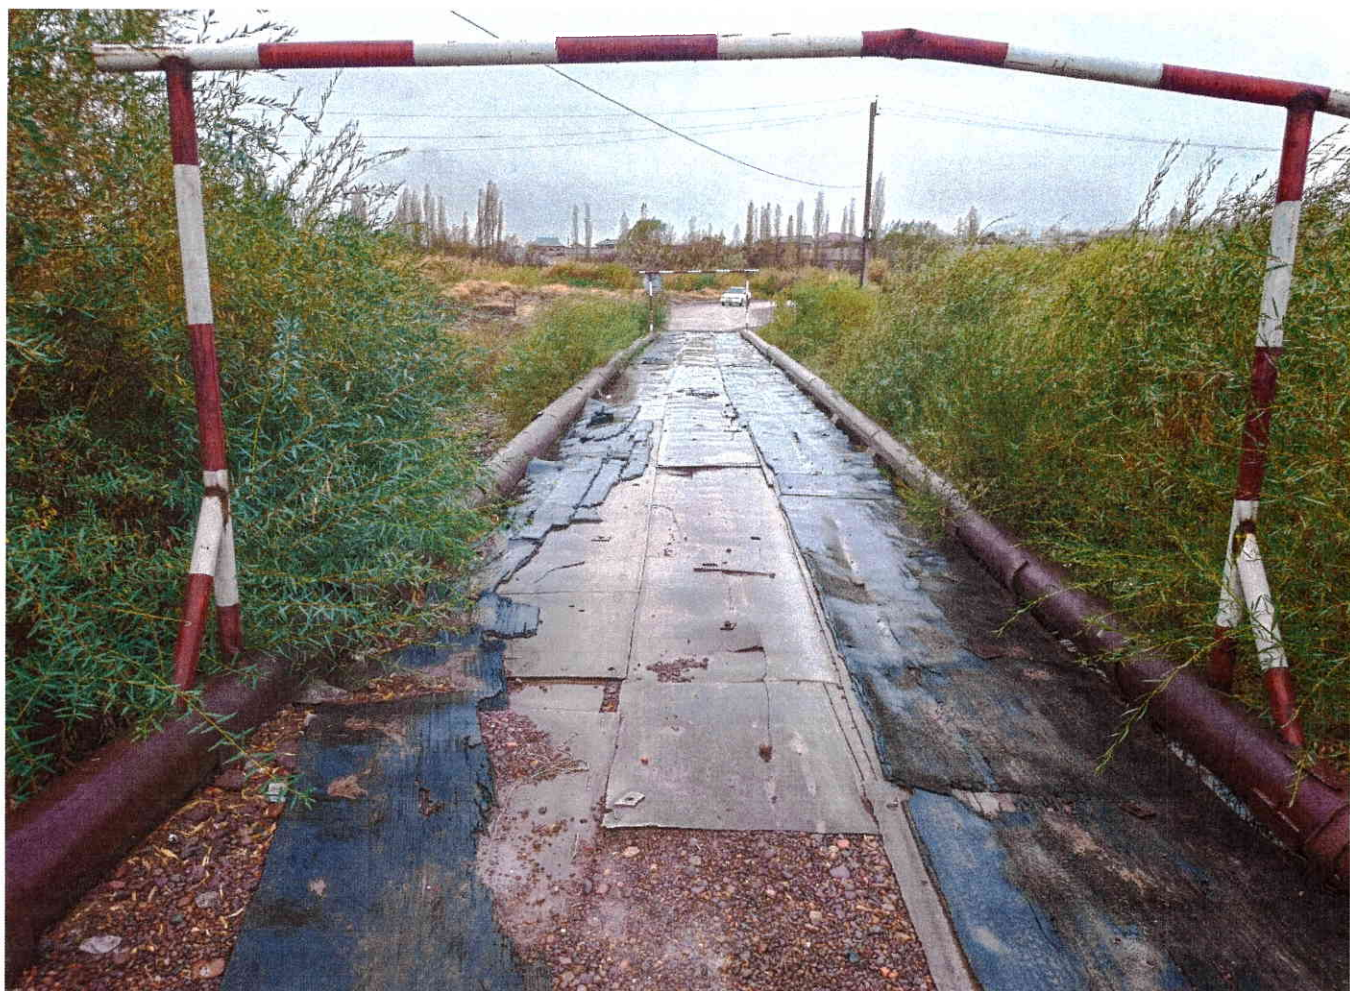
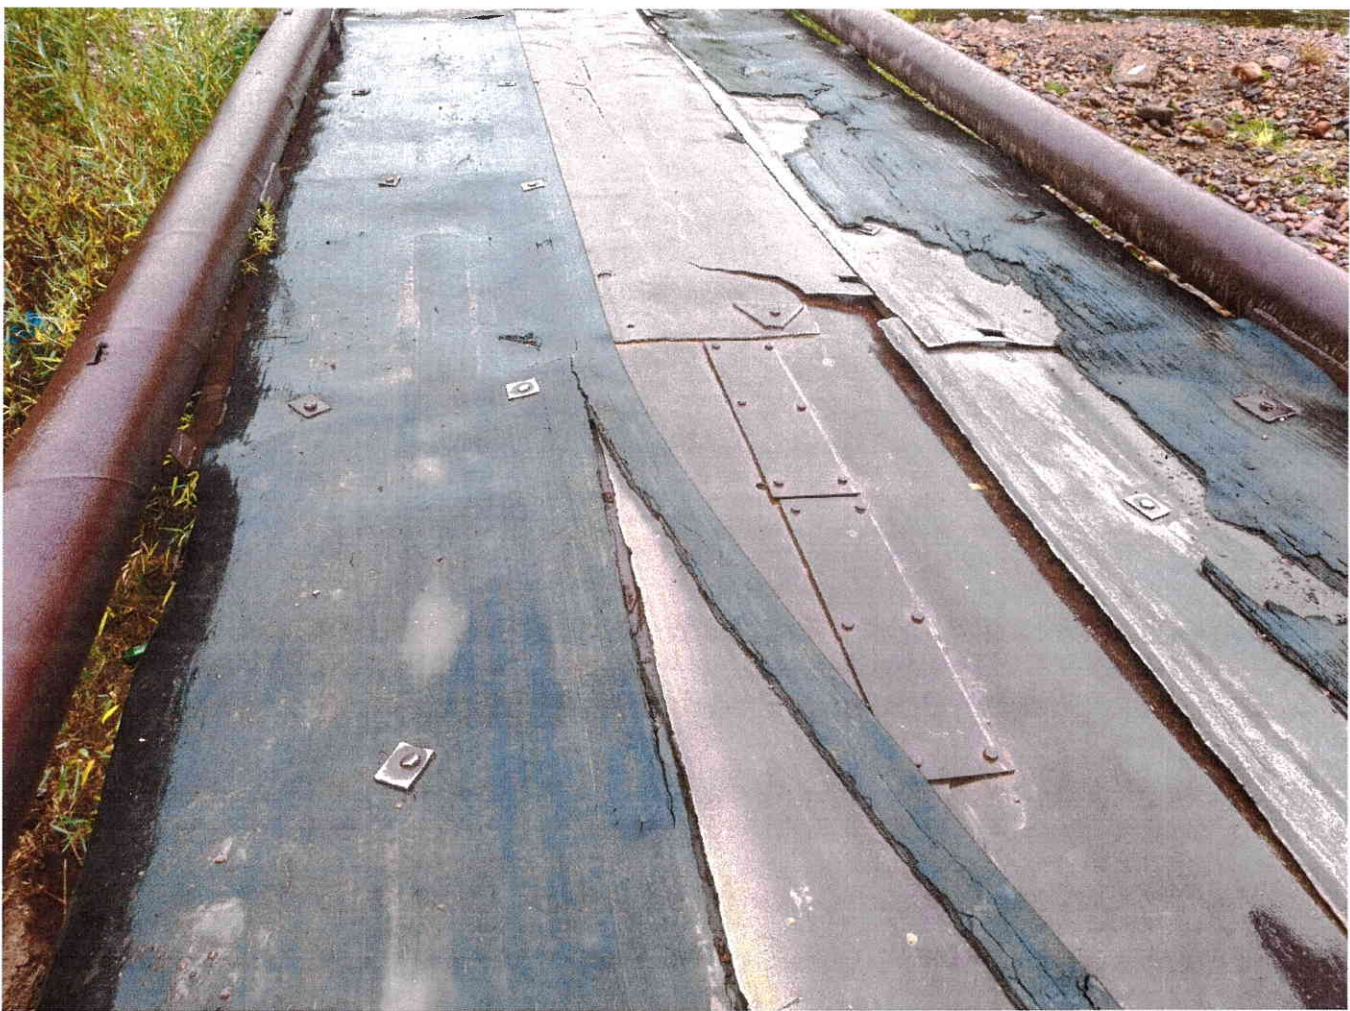
*Фото суратлар*

Ҳаракат қисми металл листлар орасидан оқиб тушган сувлар йиллар давомида оралиқ қурилма металл двутавр тўсинлари ва асосий юк кўтарувчи таянч элементларининг занглашига, емирилишига, пайванд жойларидан кўчишига сабаб бўлган. Кўприк оралиқ қурилмалари ва таянч ригеллари ўзаро бирикган қисмида таянчиқ элементлари ўрнатилмаганлиги сабабли оралиқ қурилма тўсинларининг температуравий силжишга имкони бўлмаётгани аниқланди, ҳамда кўприк устидан автомобиллар ҳаракатланган вақтда оралиқ қурилма тўсинлари ва таянч ригеллари ўртасида кучли зарб ҳосил бўлиб, бу омиллар тўсинлар ва ригелларнинг ёрилишига ва синишига олиб келаётгани аниқланди.

Кўприк устки ҳаракат қисми кенглиги 3,1 м. бўлиб, бу кенглик V тоифали автомобил йўлига ҳам **етарли эмас**. Ҳозирги кунда кўприкдан бир вақтнинг ўзида **фақатгина битта** енгил автомобил ўтишига имкон бор ҳолос. Юк автомобиллари ҳаракатланмаслиги учун кўприкнинг кириш ва чиқиш қисмига юк автомобиллари киришини тақиқловчи тўсиқлар ўрнатилган. Кўприкда пиёдалар ҳаракати учун пиёдалар йўлаги ва химоя панжаралари мутлақо ташкил қилинмаган, чунки кўприк габаритлари пиёдалар йўлагини ташкил этиш учун етарли эмас. Шунингдек кўприк устки қатнов қисми қопламасидаги металл листлар буткул занглаган, ёрилган, синган, пайванд жойларидан кўчиб мутлақо **яроқсиз** ҳолатга келиб қолган. (фото сураглар 3-6 бетларда илова қилинган).

Кўприкнинг техник ҳолати ўрганилганда – асосий юк кўтарувчи таянчлари ва оралиқ қурилмалари **қониқарсиз** ҳолатда эканлиги, замонавий юкламаларни

мутлақо кўтара олмаслиги, ҳамда кўприк габарит кенглиги етарли эмаслиги аниқланди.

ИҚН 140-21 «Автомобиль йўлларидаги кўприк иншоотларини диагностика, текшириш таркиби ва ўтказилиш тартиби» асосан кўприкнинг умумий техник ҳолати **қониқарсиз** ҳолатда дея баҳоланади ва келгусида содир бўлиши мумкин бўлган авария ҳолатларини олдини олиш мақсадида мавжуд кўприкни **реконструкция** қилиш, ҳамда **A14** ва **НК100** ҳисобий юкламаларга бардошли бўлган, ҳамда габаритлари автомобил йўли тоифаларидан бирига мос келадиган **янги кўприк қуриш лозим**.
