**Ангрен шаҳри ҳудудидан оқиб ўтувчи “Қорабоғсой” устидан шаҳар  
марказига ўтувчи 2-кўприк бўйича**

**М А Ё Л У М О Т Н О М А**

Тошкент вилояти Ангрен шаҳри ҳудудидан оқиб ўтувчи “Қорабоғсой” устидан шаҳар марказига ўтувчи 2-кўприк ҳолатини ўрганиш жараёнида куйидагилар маълум бўлди. (04.11.2025 ҳолатига)

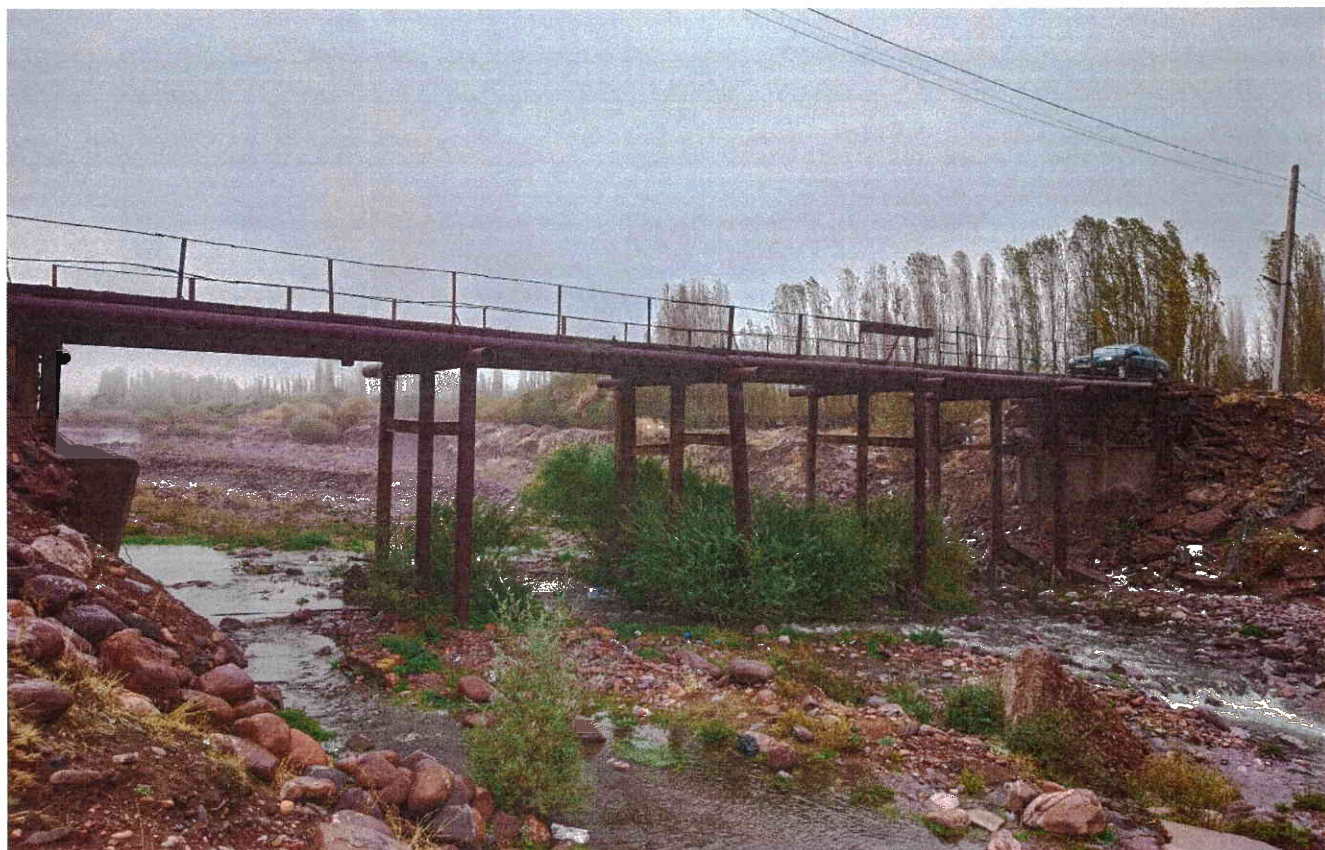
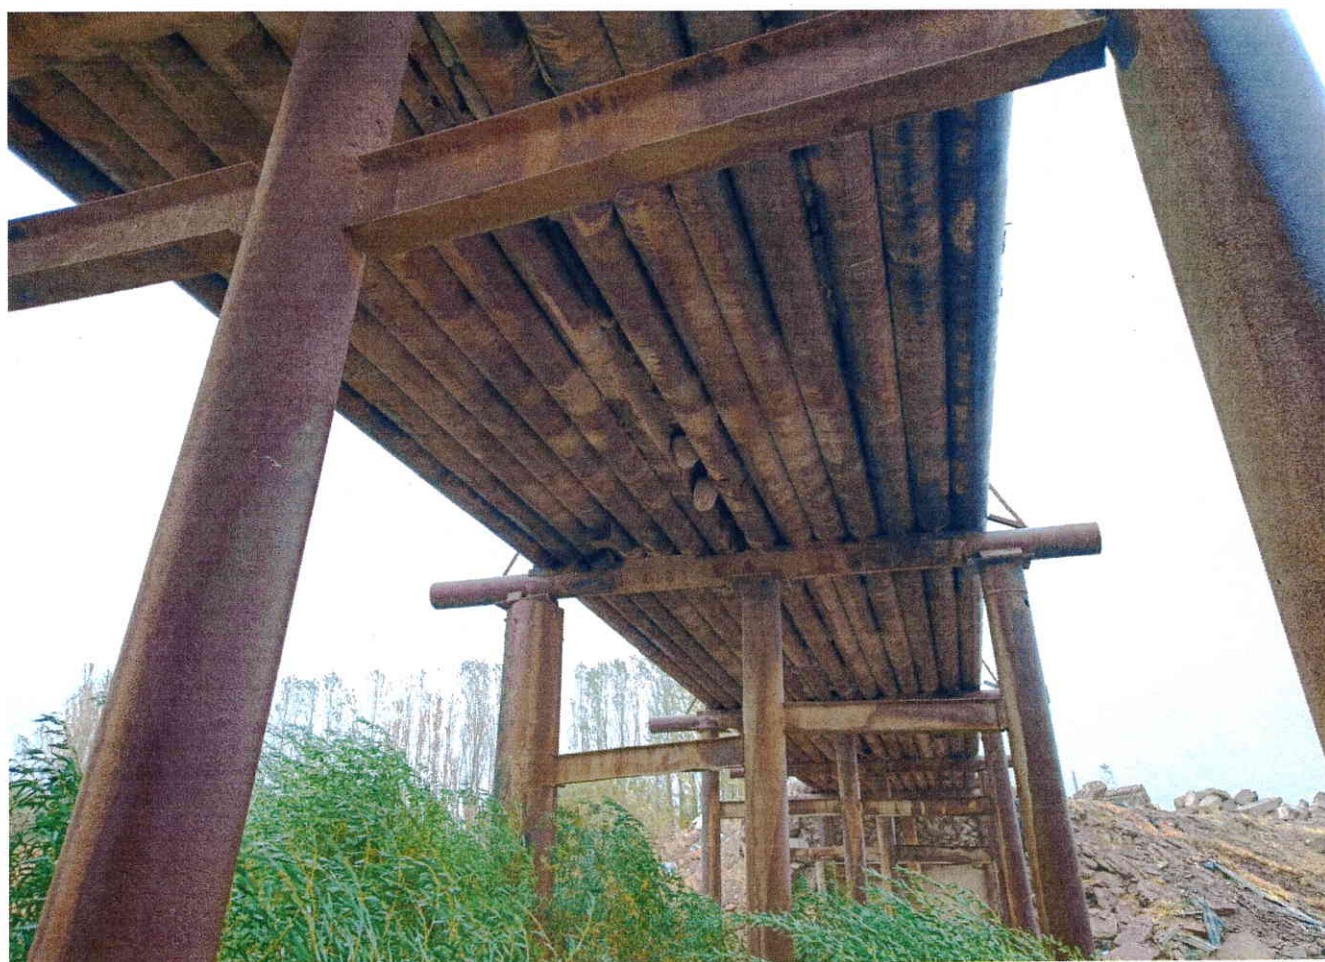
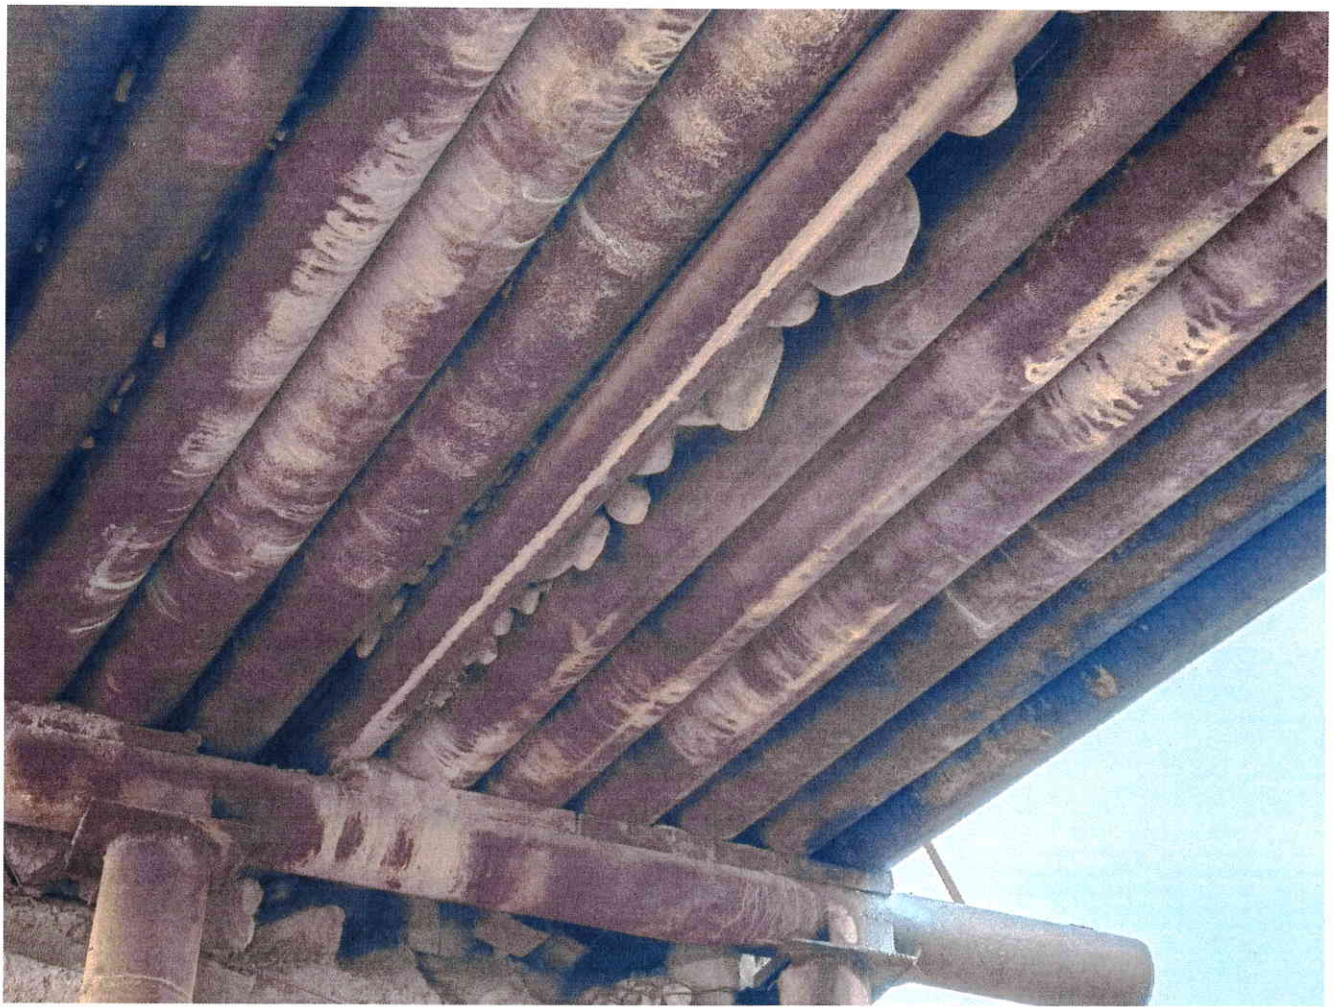
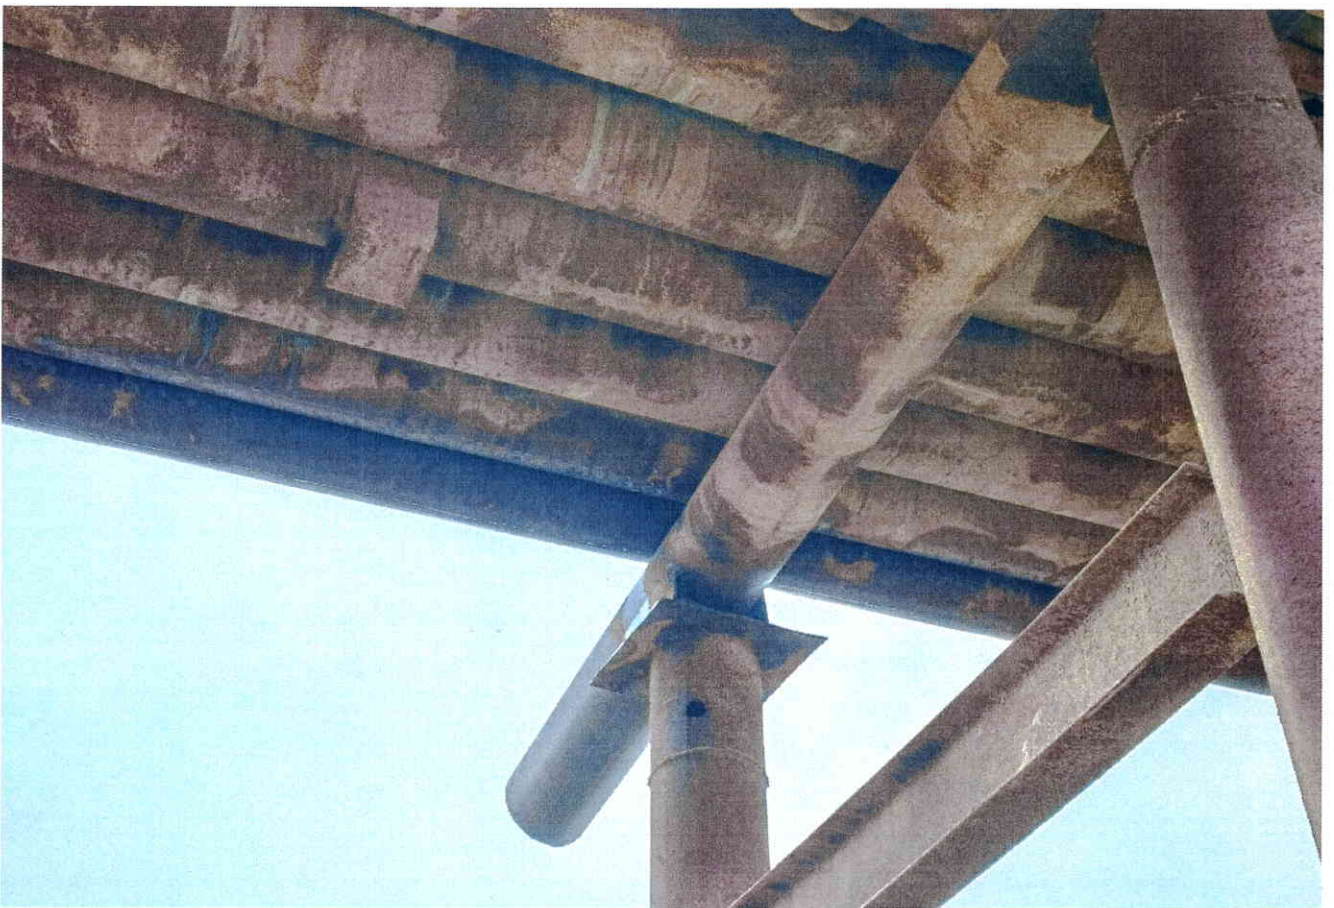
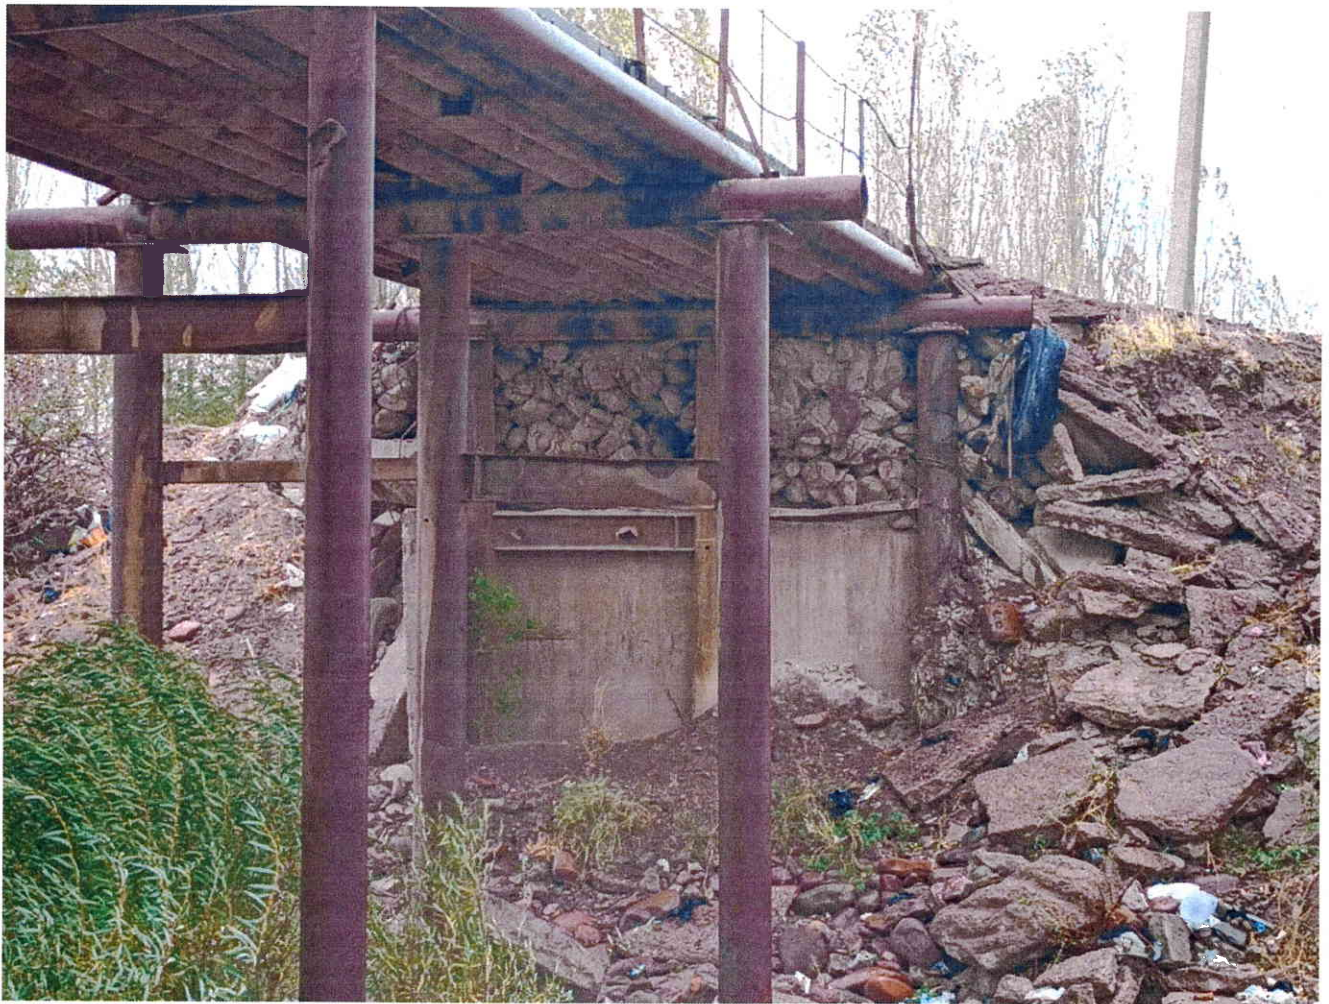
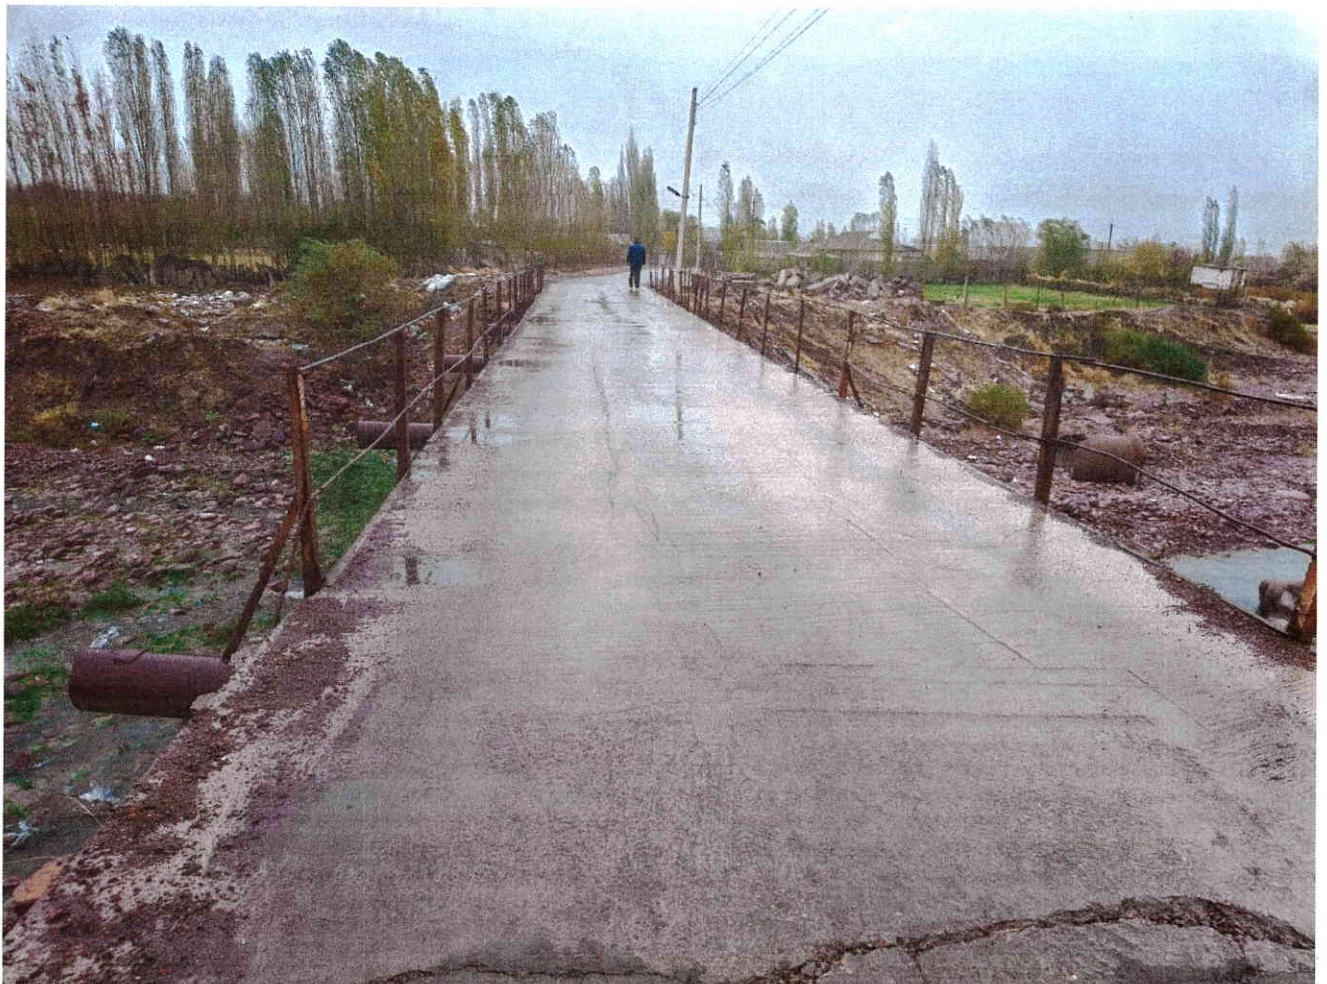
**Фото сураатлар**

Ҳаракат қисми металл қувурлар устига яхлит бетон қуйиш йўли билан ташкил қилинган бўлиб, ушбу бетон қуйилганига кўп муддат бўлмаган ва нисбатан янги аммо, оралиқ қурилма металл қувурлари орасида бўшлиқлар борлиги сабабли йўл қопламаси бетони ушбу бўшлиқлардан тўкилиб бормоқда. Кўприк усти йўл қопламасидаги ёриқлардан оқиб тушган сувлар йиллар давомида оралиқ қурилма металл қувурлари ва асосий юк кўтарувчи таянч элементларининг занглашига, емирилишига, пайванд жойларидан кўчишига сабаб бўлган.

Кўприк оралиқ қурилмалари ва таянч ригеллари ўзаро бирикган қисмида таянчиқ элементлари ўрнатилмаганлиги сабабли оралиқ қурилмаларнинг температуравий силжишга имкони бўлмаётгани аниқланди, ҳамда кўприк устидан автомобиллар ҳаракатланган вақтда оралиқ қурилмалар ва таянч ригеллари ўртасида кучли зарб ҳосил бўлиб, бу омиллар тўсинлар ва ригелларнинг ёрилишига ва синишига олиб келаётгани аниқланди.

Кўприк устки ҳаракат қисми кенглиги 3,8 м. бўлиб, ҳозирги кунда кўприкдан бир вақтнинг ўзида фақатгина битта автомобил ўтишига имкон бор. Кўприкда пиёдалар ҳаракати учун пиёдалар йўлаги ва ғилдирак қайтаргичлар мутлақо ташкил қилинмаган, чунки кўприк габаритлари пиёдалар йўлагини ташкил этиш учун етарли эмас. (фото сураатлар 3-5 бетларда илова қилинган).

Кўприкнинг техник ҳолати ўрганилганда – асосий юк кўтарувчи таянчлари ва оралиқ қурилмалари **қониқарсиз** ҳолатда эканлиги, замонавий юкламаларни **мутлақо** кўтара олмаслиги, ҳамда кўприк габарит кенглиги етарли эмаслиги аниқланди.

ИҚН 140-21 «Автомобиль йўлларидаги кўприк иншоотларини диагностика, текшириш таркиби ва ўтказилиш тартиби» асосан кўприкнинг умумий техник ҳолати **қониқарсиз** ҳолатда дея баҳоланади ва келгусида содир бўлиши мумкин бўлган авария ҳолатларини олдини олиш мақсадида мавжуд кўприкни **реконструкция** қилиш, ҳамда **A14** ва **НК100** ҳисобий юкламаларга бардошли бўлган, ҳамда габаритлари автомобил йўли тоифаларидан бирига мос келадиган **янги кўприк** қуриш лозим.
