**Реконструкция Центрального Выставочного зала Академии  
художств по адресу Яккасарайский район, улица Шарофа  
Рашидова, дом -40 Центральный выставочный зал  
Академии художеств.**

## **ТЕХНИЧЕСКИЙ ОТЧЕТ**

**GPC-2026-TAS-001-TO**

**ПО РЕЗУЛЬТАТАМ ТЕХНИЧЕСКОГО ОБСЛЕДОВАНИЯ СОСТОЯНИЯ  
СТРОИТЕЛЬНЫХ КОНСТРУКЦИЙ**

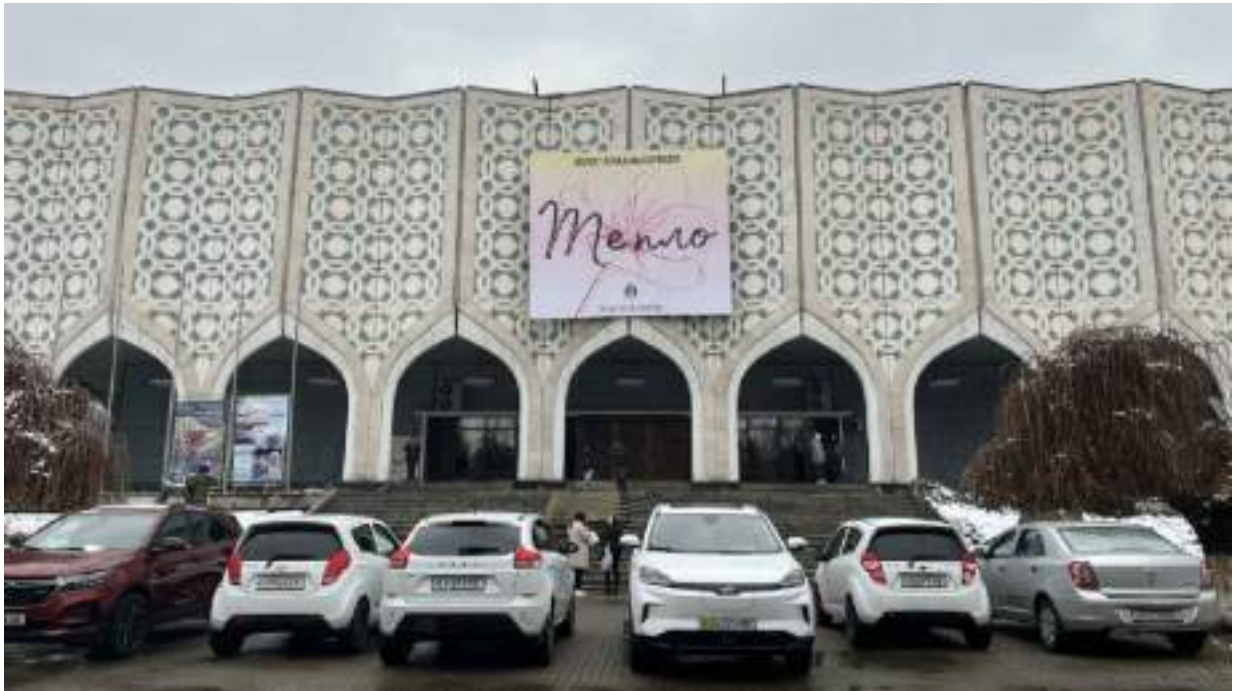
**ФОТО-1. ГЛАВНЫЙ ФАСАД (В ОСЯХ 1-10)**

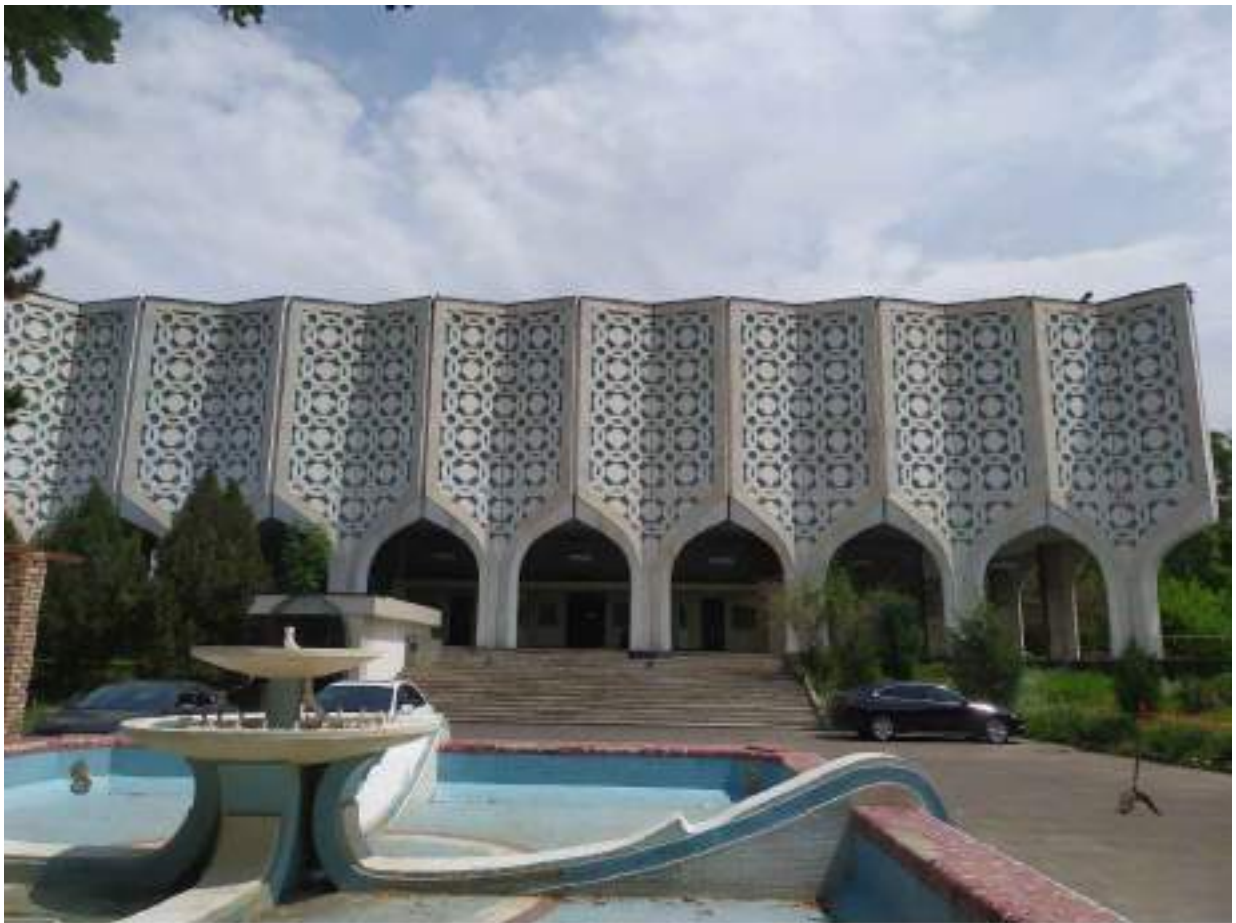
**ФОТО-2. ФАСАД (В ОСЯХ А-И)**

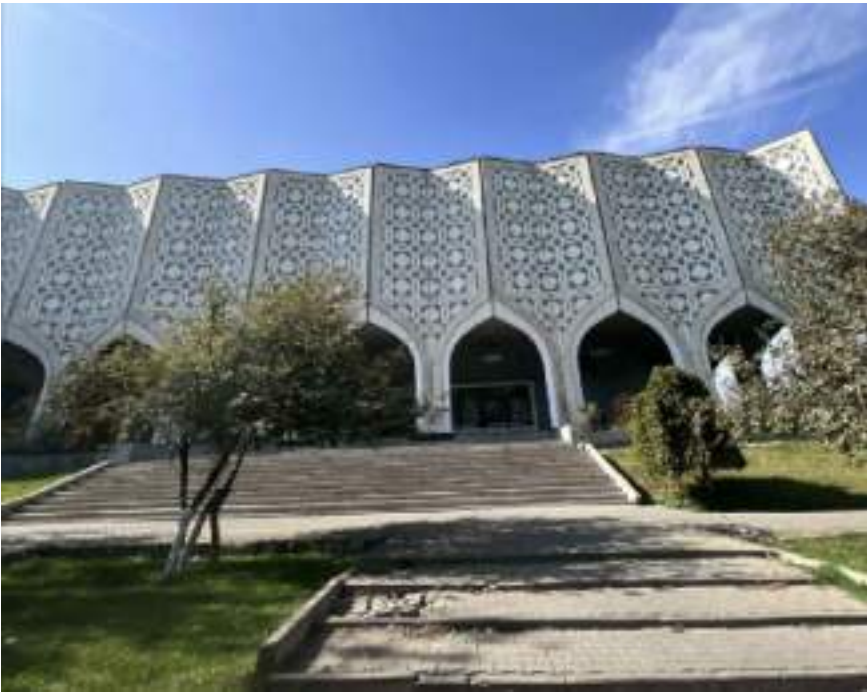
ФОТО-3. ФАСАД (В ОСЯХ И-А)

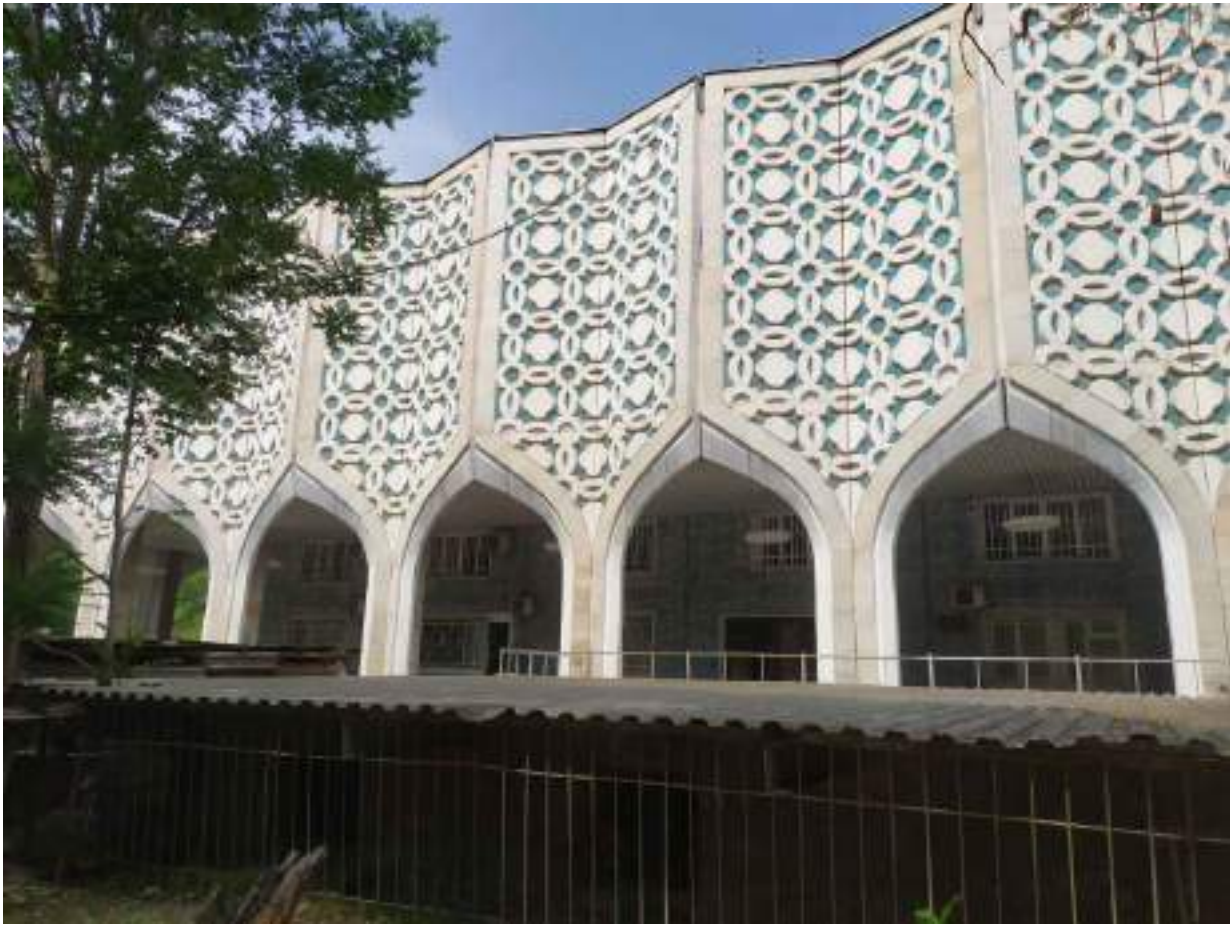
ФОТО-4. ФАСАД (В ОСЯХ 10-1)
