Samarqand viloyati Bulung'ur tumani tibbiyot birlashmasi yuqumli kasalliklar bo'limi binosini hozirgi kundagi holati bo'yicha

### **TEXNIK XULOSA 64-O/I-son**

Obyekting nomi: Bulung'ur tumani tibbiyot birlashmasi yuqumli kasalliklar bo'limi.

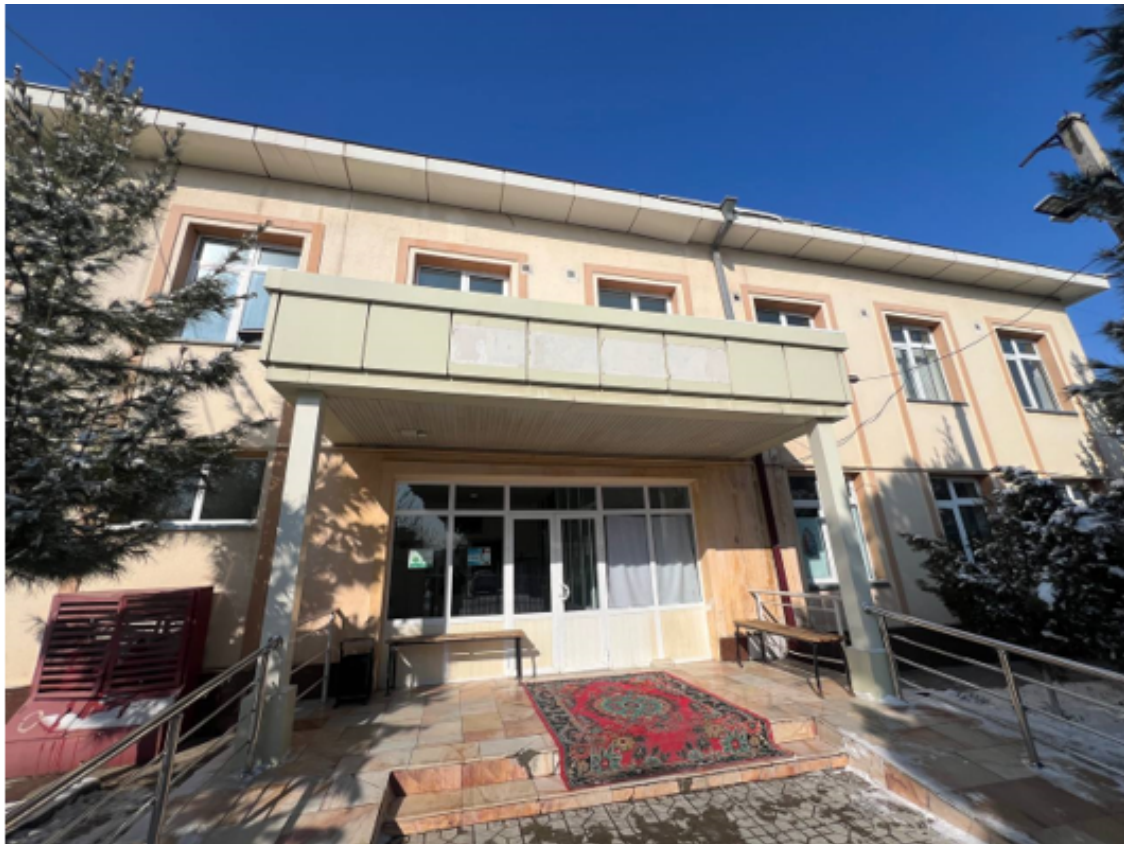
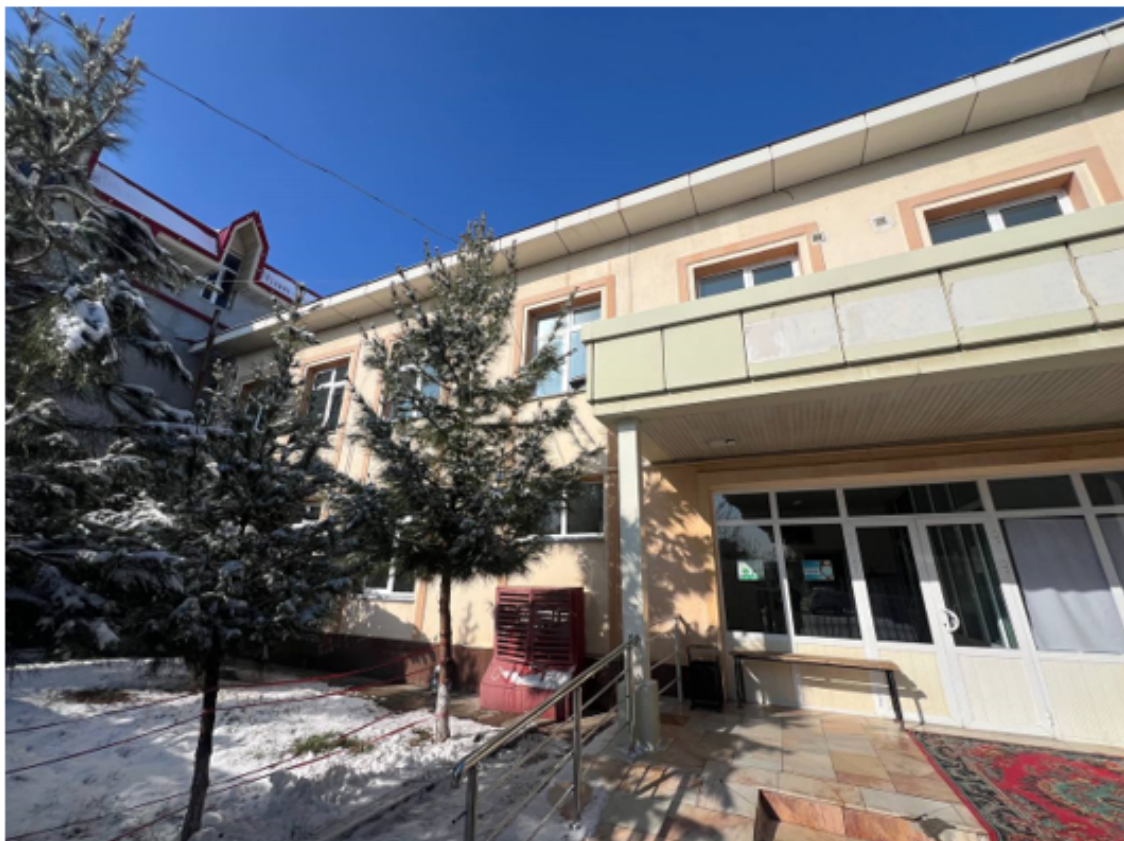
Bino fasad ko'rinishi.

Kuzatuv natijasida binoning fasad qismida yomg'ir suvi oqizish tizimida, xususan vertikal vodostok quvurida nosozlik belgilari aniqlandi. Vodostok elementlarining germetikligi va yaxlitligi buzilgan bo'lib, buning natijasida tomdan tushadigan atmosfera yog'inlarining oqiziilishi belgilangan tartibda amalga oshirilmayapti.

Yomg'ir va qor erishi natijasida hosil bo'lgan suvlarning muntazam ravishda tashqi devorlarga tushishi oqibatida fasadda namlanish izlari, suv oqimlari (dog'lar), bezak qoplamasining rang o'zgarishi hamda suvoq qatlamining ayrim joylarda shikastlanishi qayd etildi. Namlikning uzoq muddatli ta'siri bezak va o'rab turuvchi konstruksiyalarning keyinchalik yemirilishiga, ularning ekspluatatsion xususiyatlari va xizmat muddatining kamayishiga sabab bo'lmoqda.

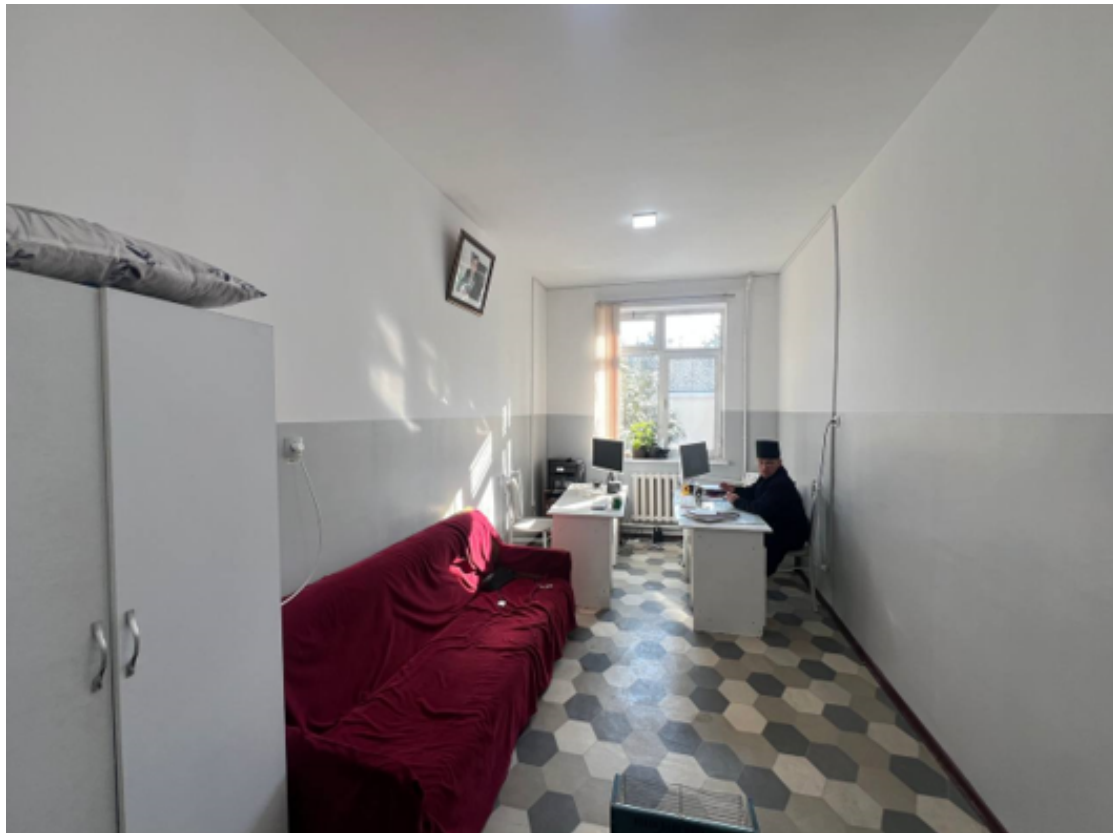
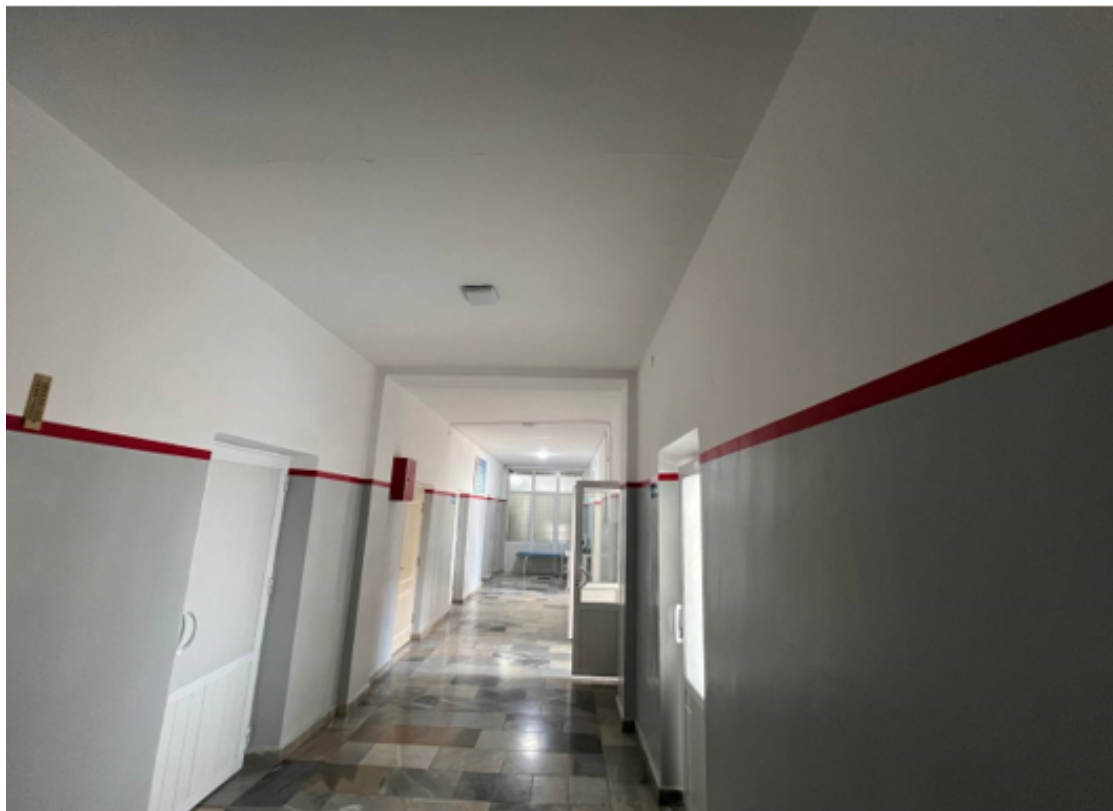
### Bino ichki xonalar holati.

**Pollar:** Xonalar pol qurilmalari keramik plitkamateriallardan bajarilgan. O'rganishlar natijasida xonalarining pollari ekspluatatsiya talablari darajasiga javob bermasligi aniqlanib, ta'mirlash ishlari olib borilishi lozimligi kerak.

- Bino qavatida barcha pol qismi ishlab chiqilgan loyiha asosida to'liq ta'mirlash.
- Tashqi va ichki pardoiz ishlarini ishlab chiqilgan loyiha yechimlari asosida bajarish.
- Ishlab chiqilgan loyihada shamollatish tizimi ko'zda tutilishi lozim.
- Binolar otmoska qismi qaytadan otmostka qatlami ishlari amalga oshirilib, suv latoklarini o'rnatish.
- Binodan foydalanish (ekspluatatsiya) davrida texnik qoidalarga amal qilish.

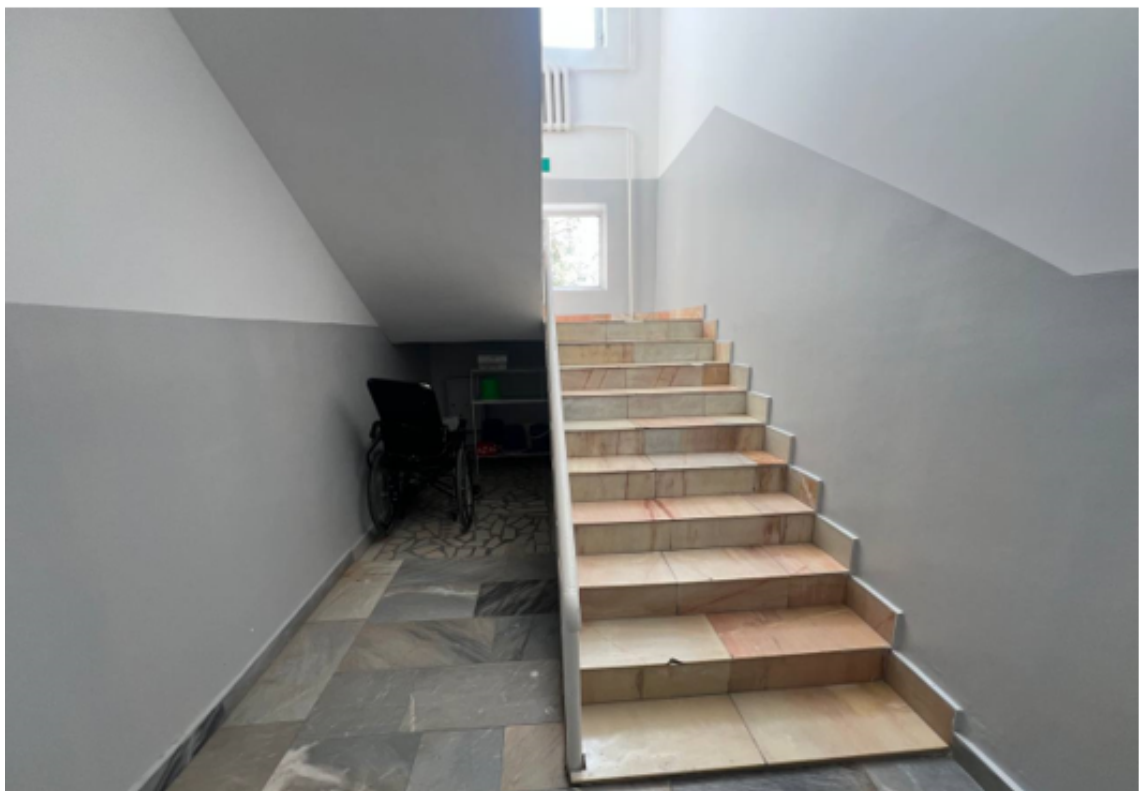
Bino zina qurilmalari holati

**Zina:** Yaxlit temirbetondan bajarilgan. Zina qurilmalarning holat kategoriyasi – II qoniqarli (ish qobiliyati holatida). Kuzatuv vaqtida binoning zina konstruksiyalarida shikastlanishlar va siljishlar aniqlanmadi.

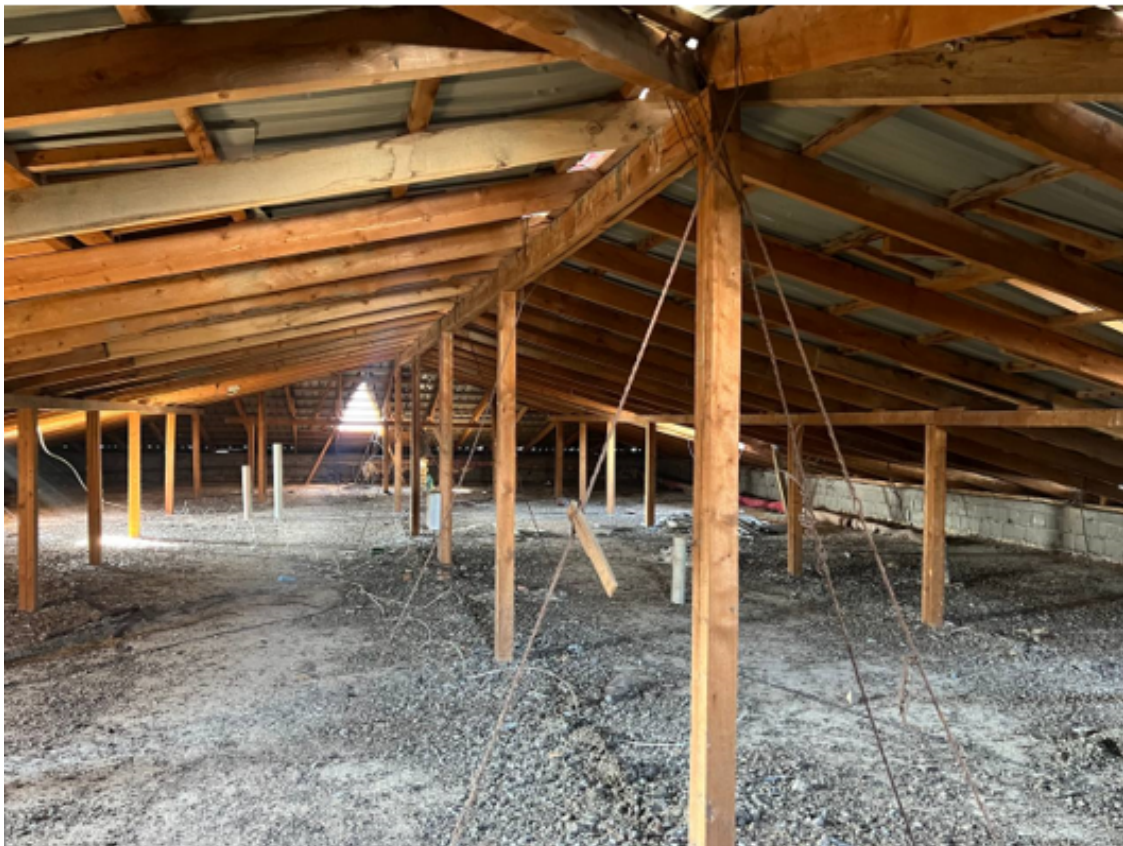
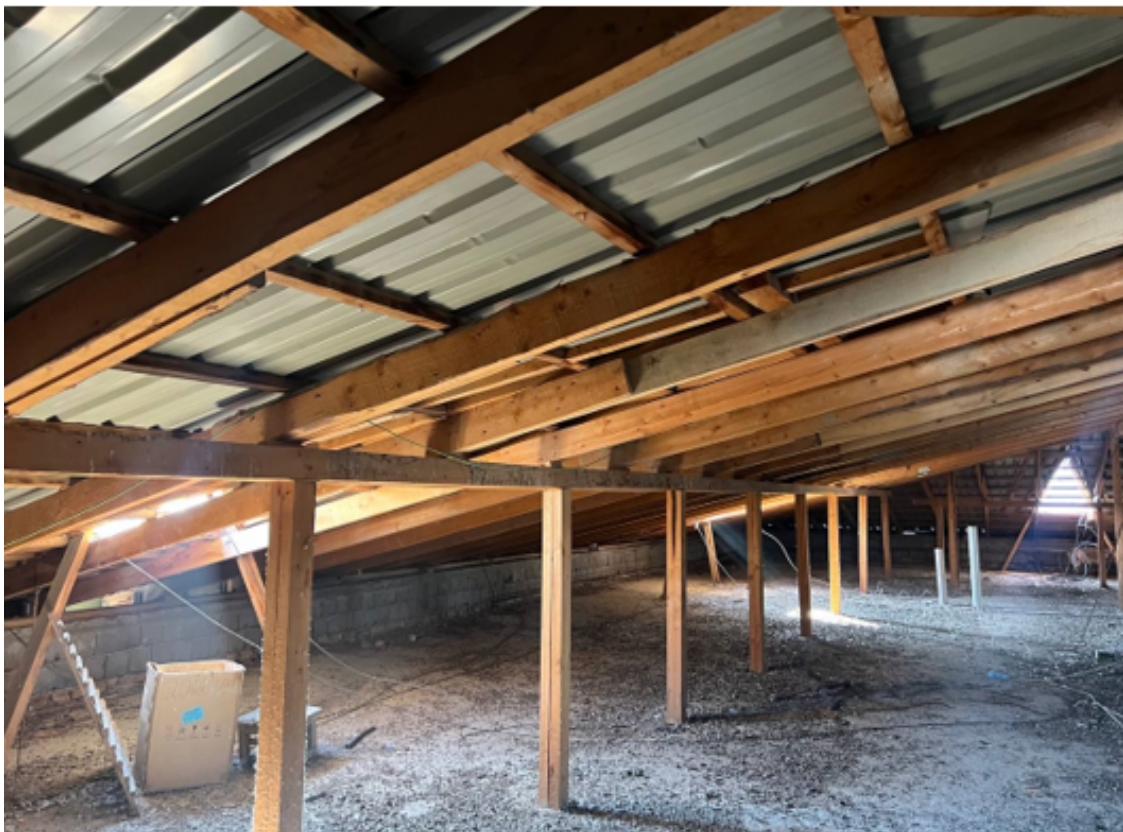
## Bino tom qurilmalari holati

**Tom qurilmalari:** Yog'och konstruksiyalardan bajarilgan bo'lib, namlik, yemirilish va egilish holatlari kuzatilmadi. Holat kategoriyasi – II qoniqarli (ish qobiliyati holatida). SHNQ 2.01.16-21 "Turar joy obyektlarining jismoniy eskirishini aniqlash" me'yoriy hujjatiga asosan tom qurilmalarining fizik yemirilishi 15-20% gacha. ni tashkil etadi
