**по диагностике моста расположенный на ПК11+82  
автомобильной дороги D025k (4P23ж) "Подъезд к г.  
Шерабад от автодороги М-39 (1398 км)" часть 6-11 км**

## О Т Ч Е Т

по диагностике моста расположенный на ПК11+82  
автомобильной дороги D025k (4P23ж) “Подъезд к г.  
Шерабад от автодороги М-39 (1398 км)” часть 6-11 км

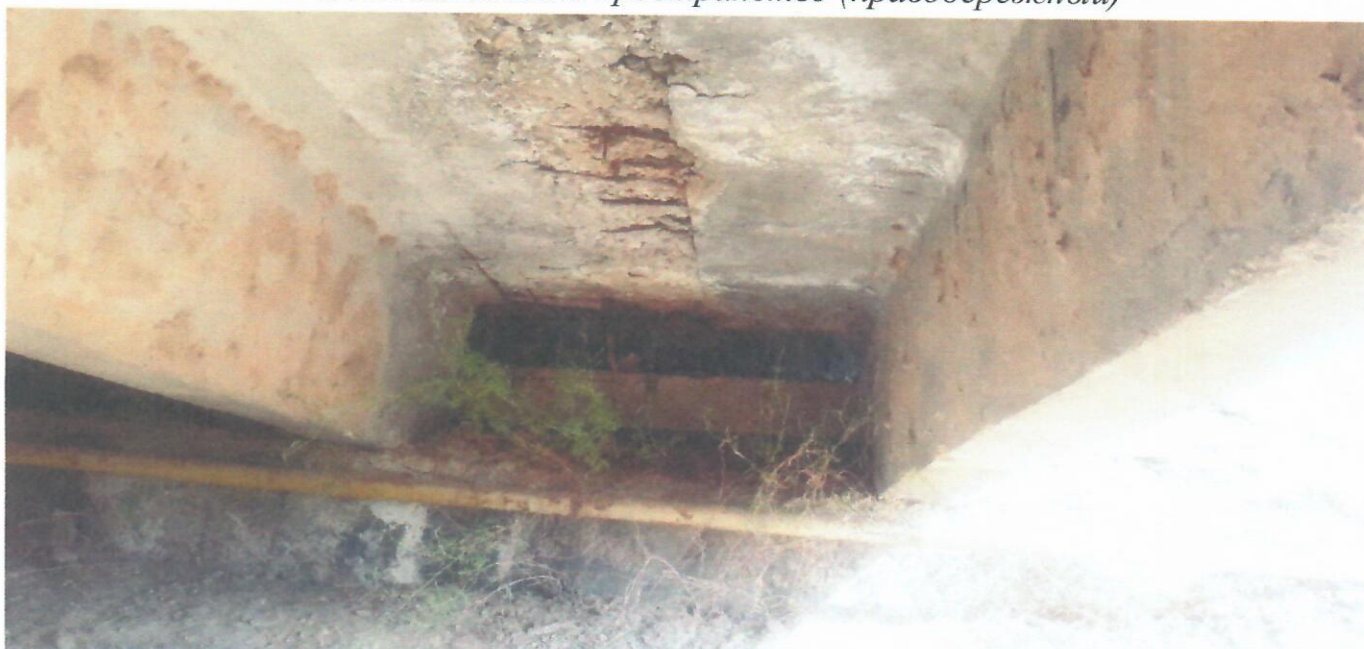
*Фото. На балках пролетного строения наблюдаются следы дефектов*

- на поверхности балок пролетного строения наблюдаются следы потеков и высолів, причиной является нарушение гидроизоляции;

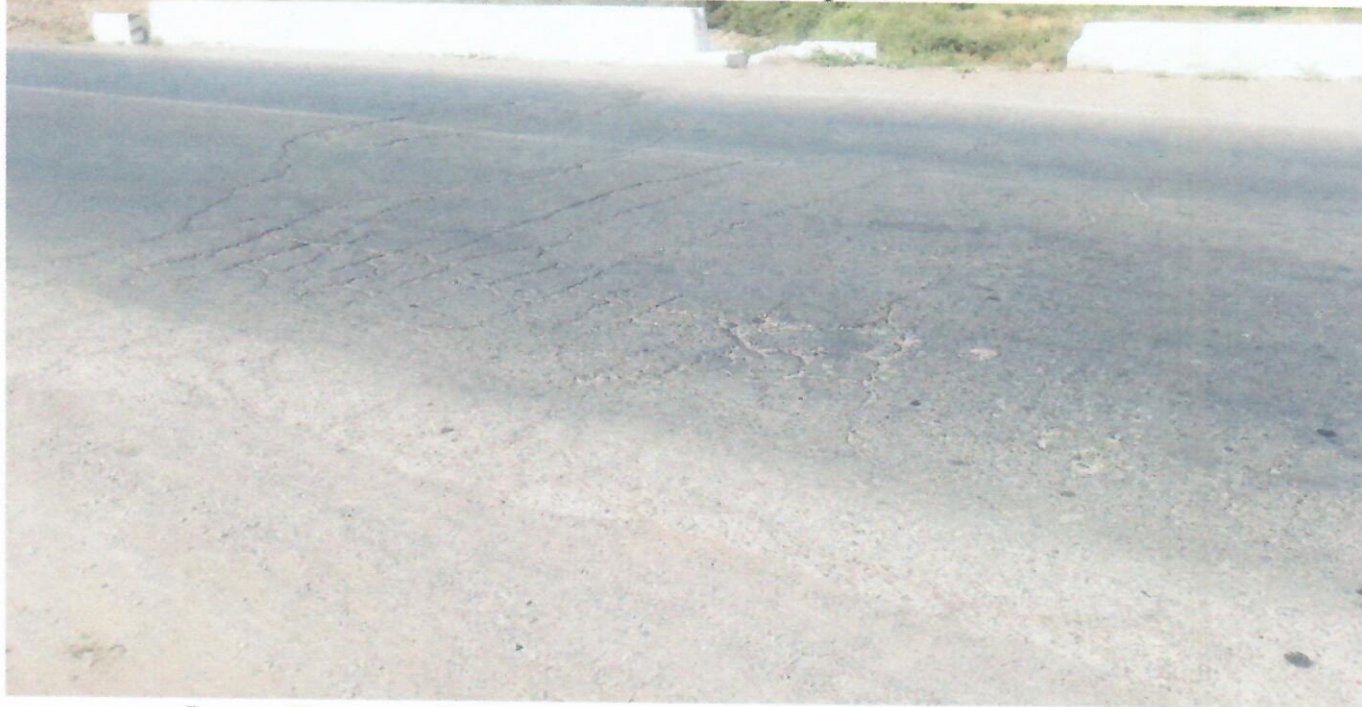
Тип ездового полотна – асфальтобетон. Толщина слоев покрытия 6 см. На поверхности покрытия имеются многочисленные дефекты.

*Фото. Проезжей части моста имеется многочисленные дефекты*

- тип ездового полотна – асфальтобетон. Толщина слоев покрытия от 5 до 6 см, местами покрытие разрушено, имеются выбоины, трещины и наплывы;

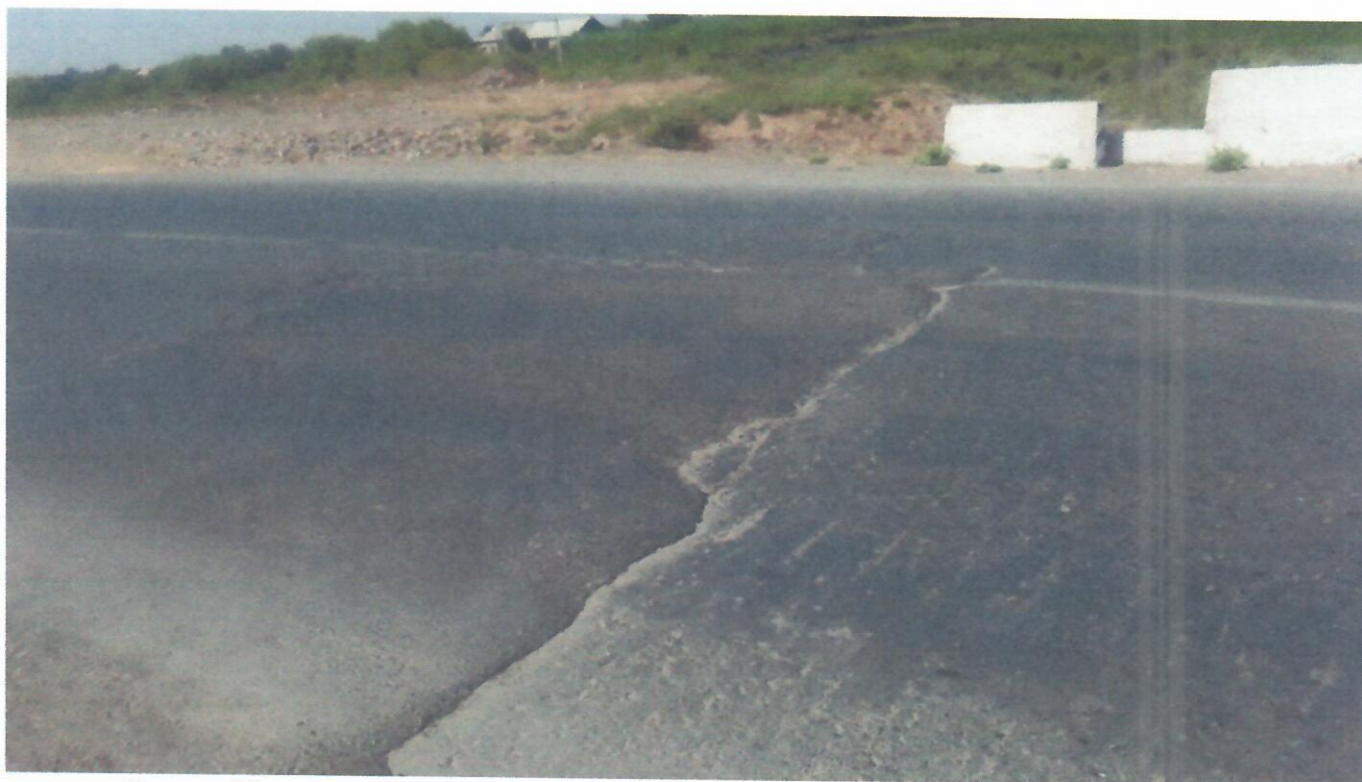
*Фото. На соприкосновениях наблюдается занижение мостового полотна*

- сопряжениях моста наблюдается занижение проезжей части, причиной является отсутствие переходных плит;
