**Реконструкция Центрального Выставочного зала Академии  
художств по адресу Яккасарайский район, улица Шарофа  
Рашидова, дом -40 Центральный выставочный зал  
Академии художеств.**

## **ТЕХНИЧЕСКИЙ ОТЧЕТ**

**GPC-2026-TAS-001-TO**

**ПО РЕЗУЛЬТАТАМ ТЕХНИЧЕСКОГО ОБСЛЕДОВАНИЯ СОСТОЯНИЯ  
СТРОИТЕЛЬНЫХ КОНСТРУКЦИЙ**

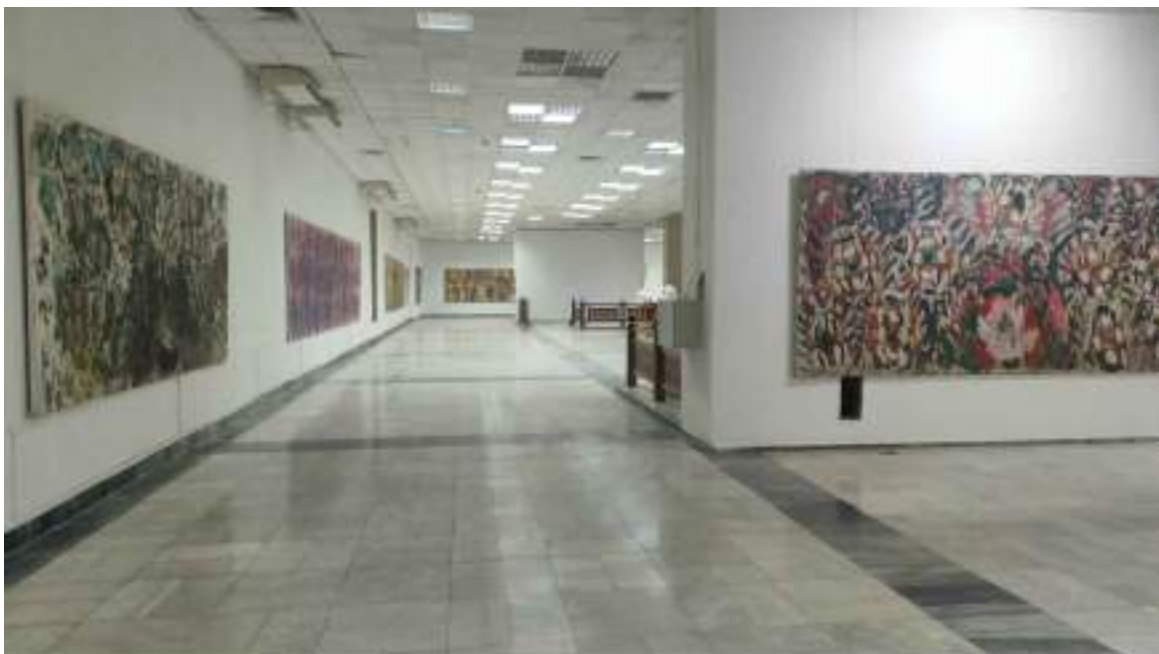
3 - Этаж. ФОТО-45.

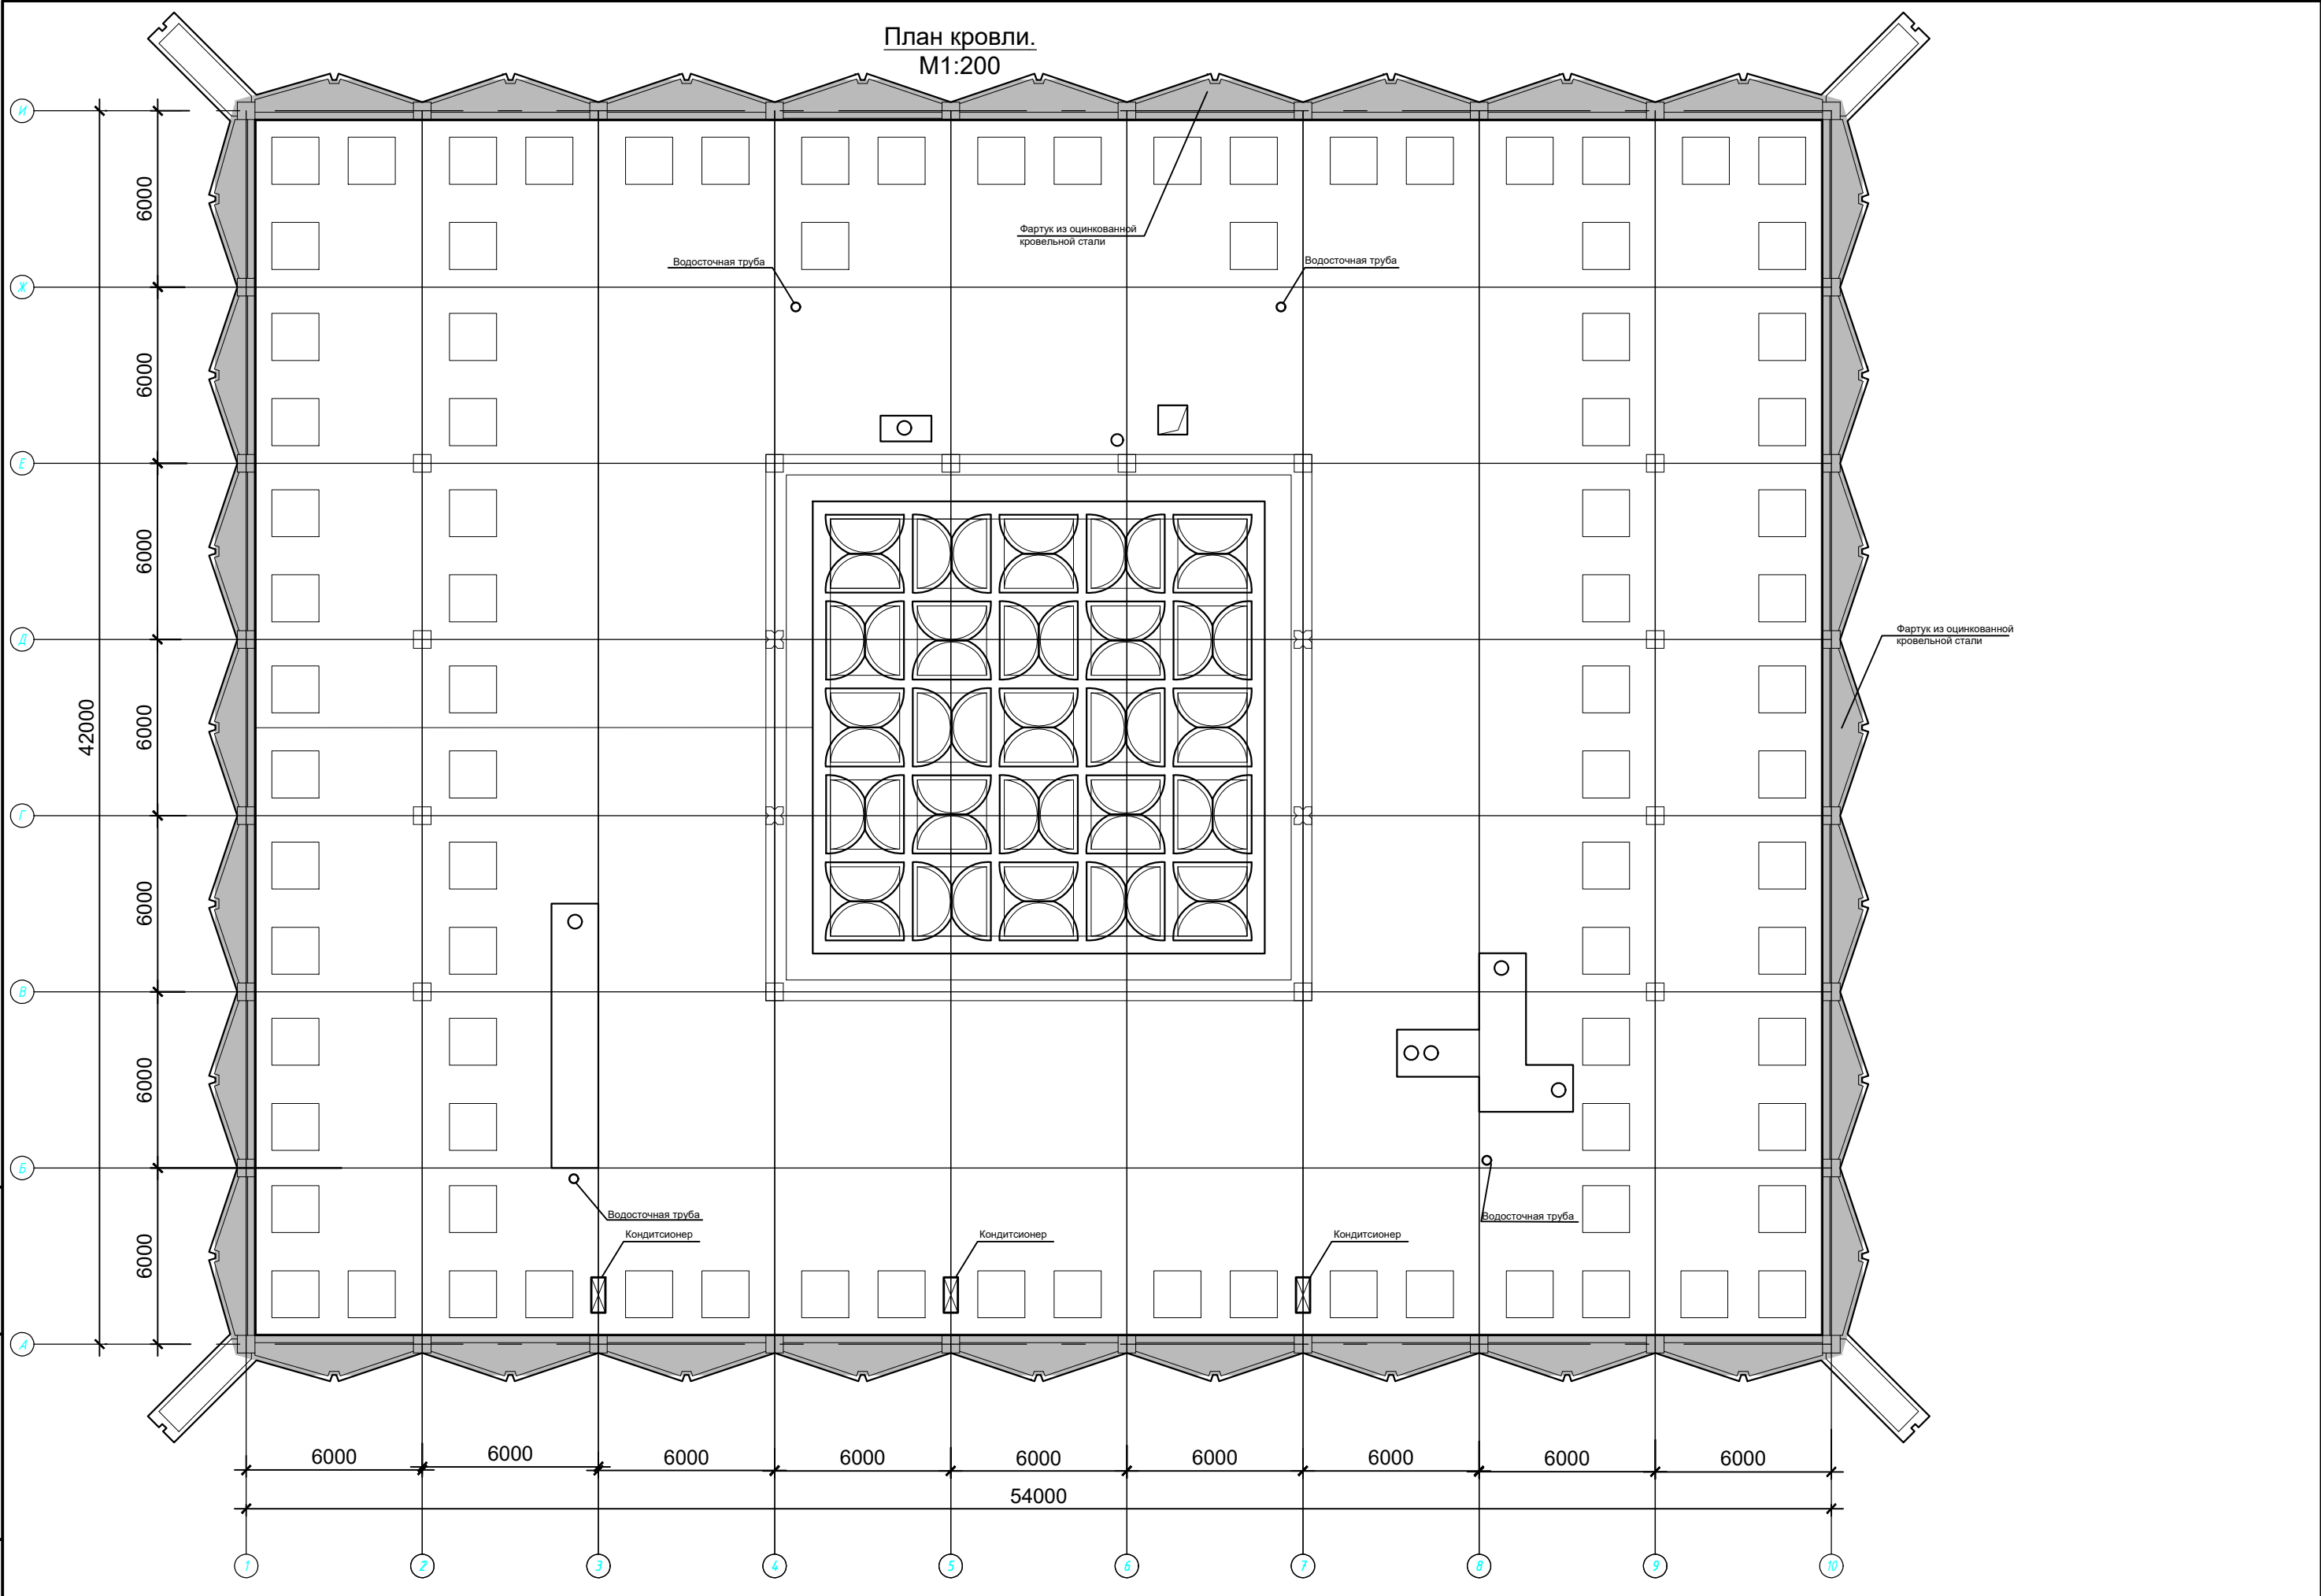
| Изм. | Кол.уч. | Лист | Недок. | Подп. | Дата | План кровли.<br>М1:200 | GPC-2025-TAS-001-TO | Лист<br>84 |

значительный физический износ гидроизоляционного покрытия;  
многочисленные участки разрушения и потери целостности защитного слоя;  
наличие трещин, разрывов и локальных повреждений покрытия;  
застой воды на поверхности кровли вследствие нарушения уклонов;  
следы длительного увлажнения и протечек;  
локальные дефекты примыканий и швов.

Выявленные дефекты свидетельствуют о потере водонепроницаемости кровли и снижении её эксплуатационной надёжности.

*Эксплуатация кровли в существующем состоянии сопровождается риском протечек и дальнейшего разрушения конструкций.*
