**Ангрен шаҳри ҳудудидан оқиб ўтувчи “Қорабоғсой” устидан шаҳар  
марказига ўтувчи 3-кўприк бўйича**

**М А Ё Л У М О Т Н О М А**

Тошкент вилояти Ангрен шаҳри ҳудудидан оқиб ўтувчи “Қорабоғсой” устидан шаҳар марказига ўтувчи 3-кўприк ҳолатини ўрганиш жараёнида куйидагилар маълум бўлди. (04.11.2025 ҳолатига)

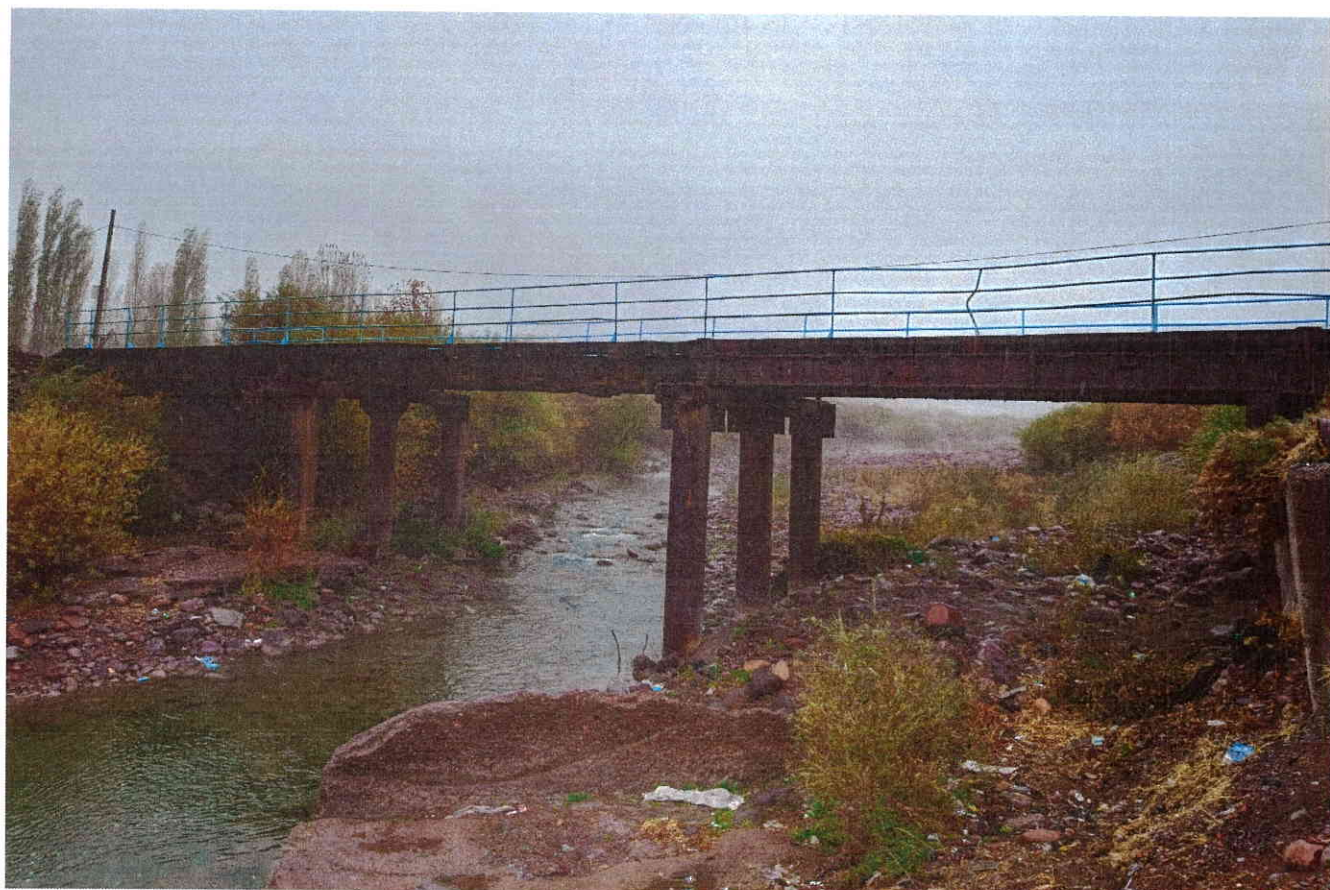
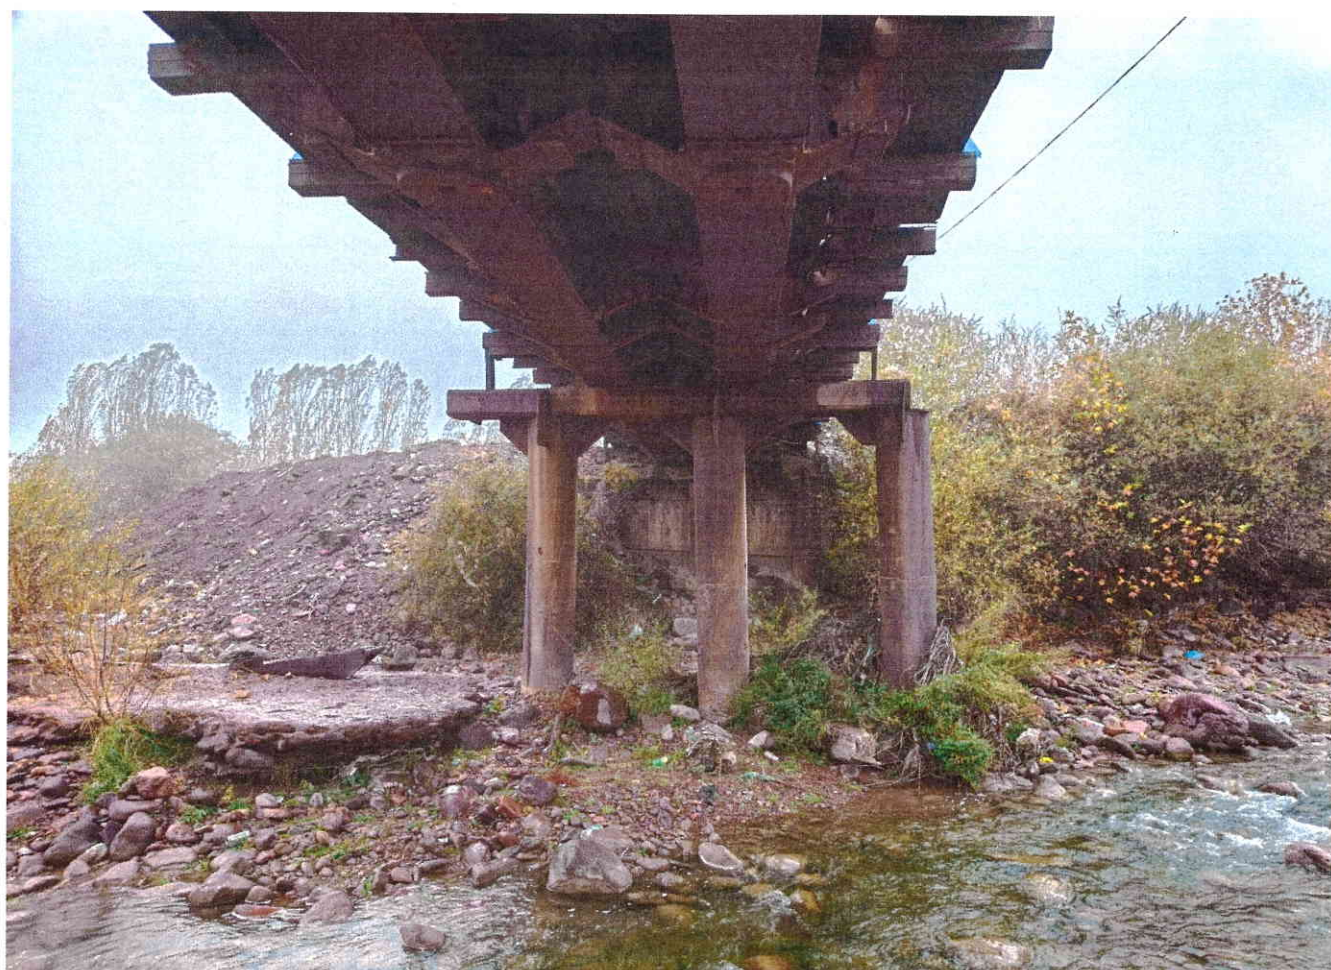
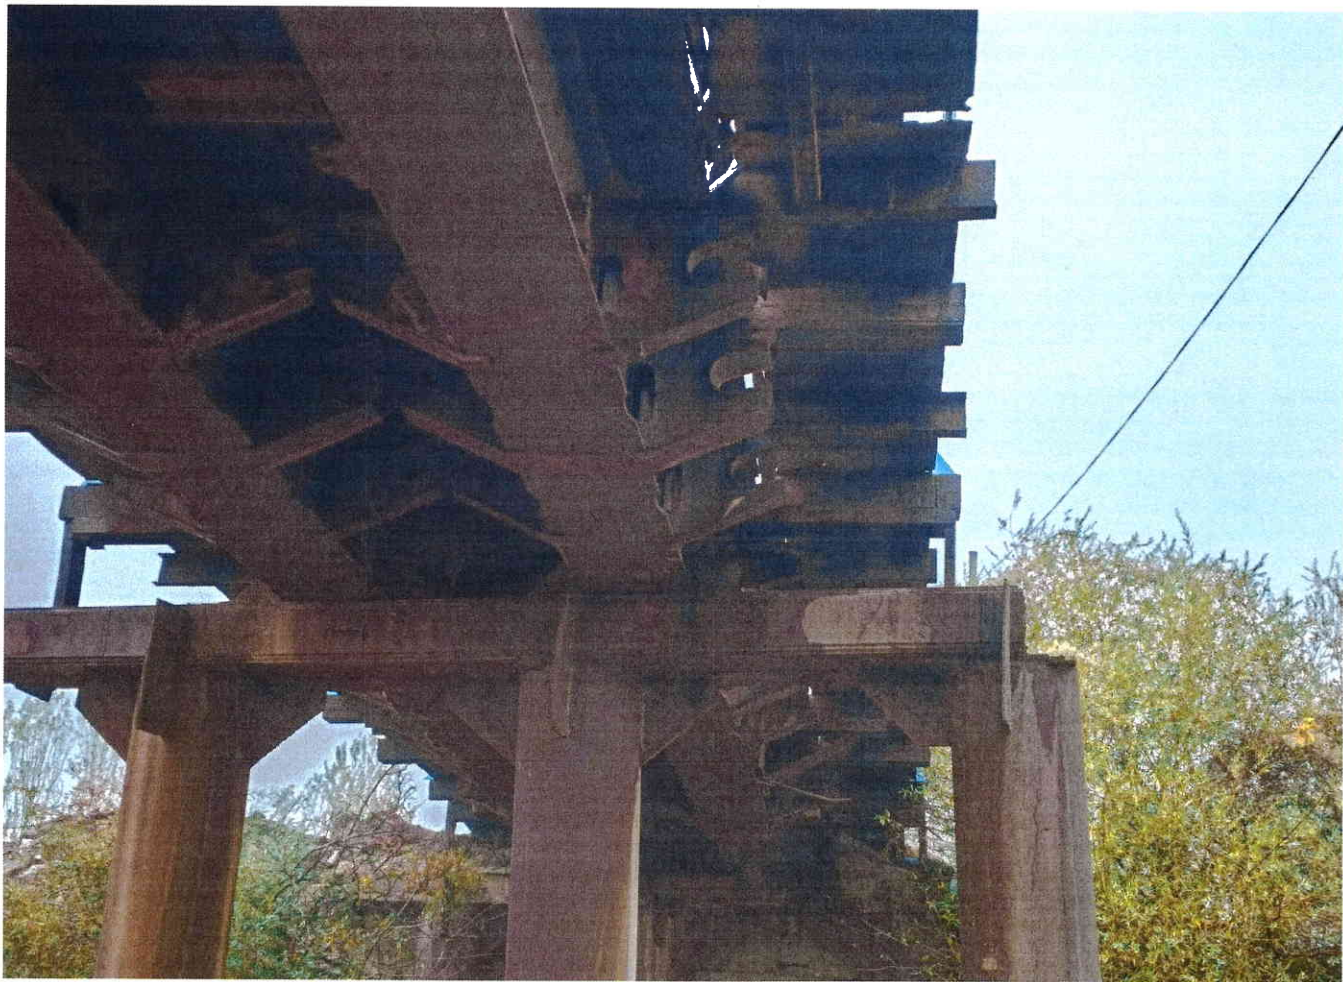
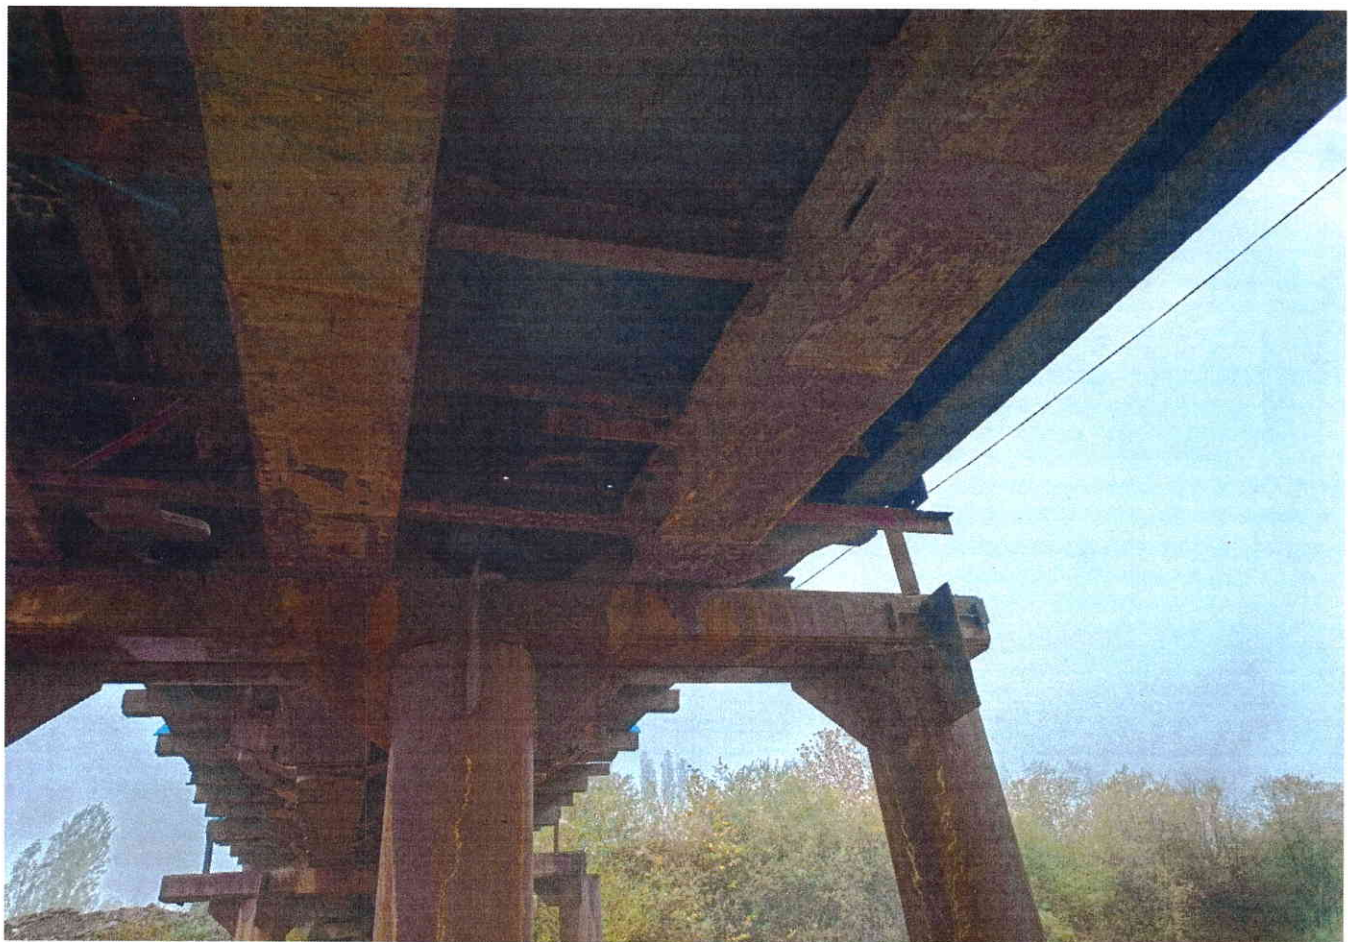
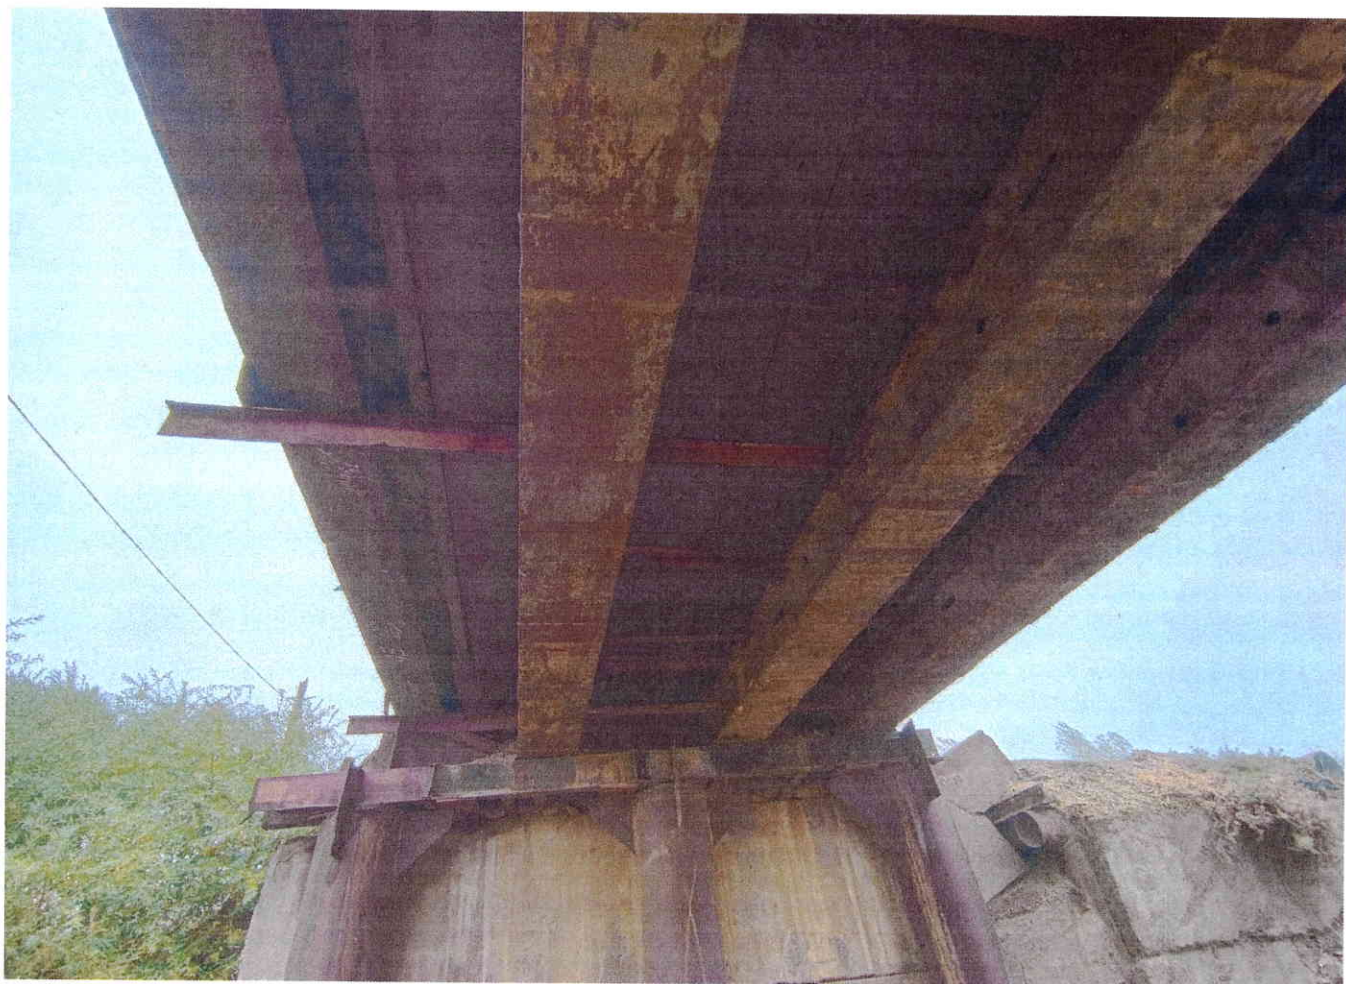
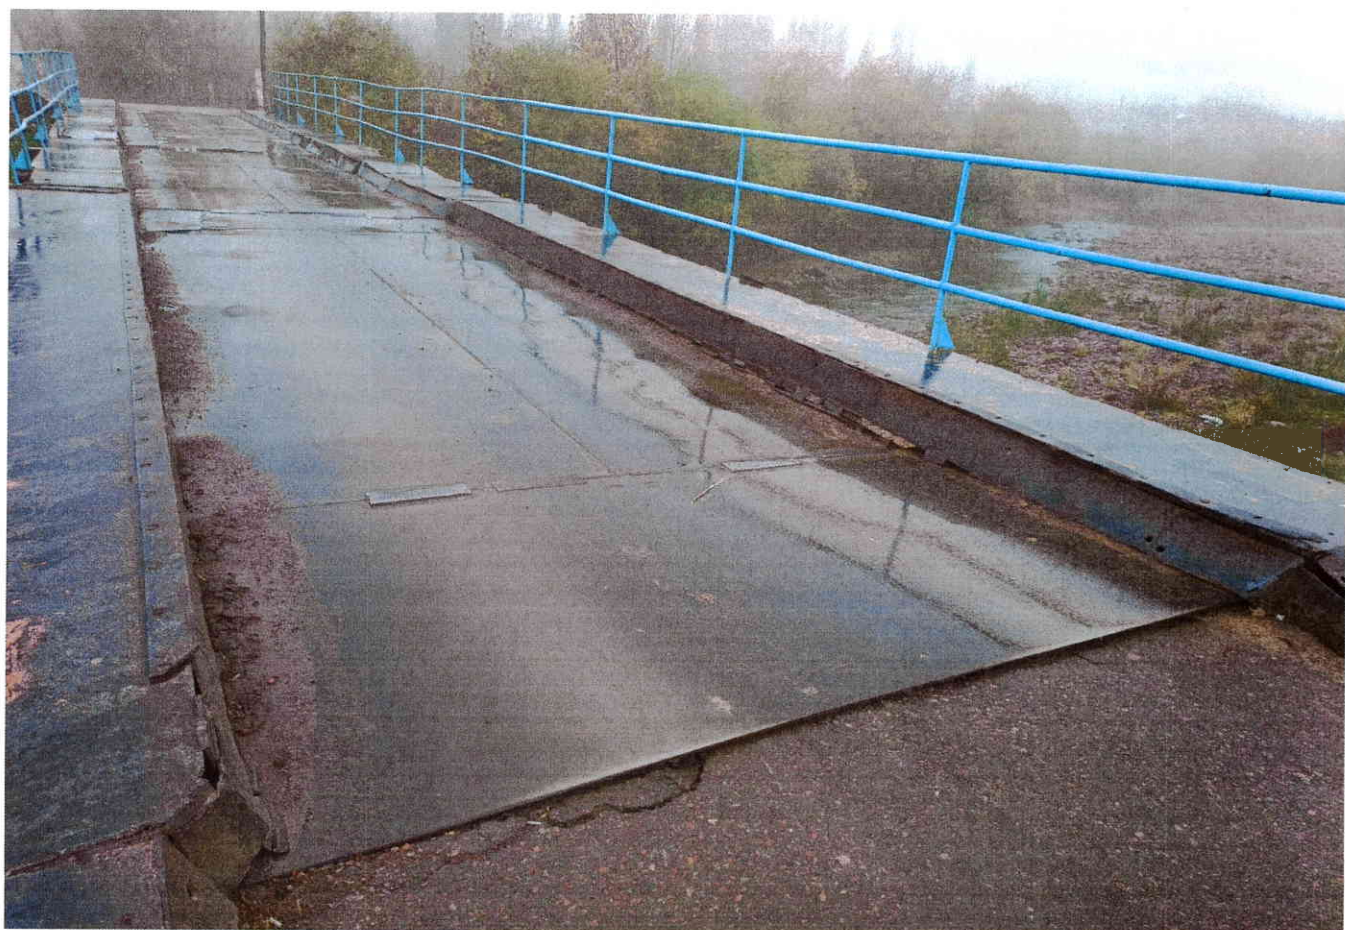
**Фото суратлар**

Ҳаракат қисми металл листлар орасидан оқиб тушган сувлар йиллар давомида оралиқ қурилма темир рамалари ва асосий юк кўтарувчи таянч элементларининг занглашига, емирилишига, пайванд жойларидан кўчишига сабаб бўлган. Кўприк оралиқ қурилмалари ва таянч ригеллари ўзаро бирикган қисмида таянчиқ элементлари ўрнатилмаганлиги сабабли оралиқ қурилма тўсинларининг температуравий силжишга имкони бўлмаётгани аниқланди, ҳамда кўприк устидан автомобиллар ҳаракатланган вақтда оралиқ қурилма тўсинлари ва таянч ригеллари ўртасида зарб ҳосил бўлиб, бу омиллар темир рама ва ригелларнинг ёрилишига, синишига олиб келаётгани аниқланди. Шунингдек кўприкнинг биринчи оралиғи ўнг четки қисмида битта двутавр тўсин етишмаётгани ва ушбу оралиқ қурилма конструкцияси симметрик кўринишда эмас балки чап томонда 2 та тўсин, ўнг томонда 1 та тўсин борлиги аниқланди. Бу тўсин авария ҳолатида синиб тушиб кетган, ёки маълум сабабларга кўра ўрнидан олиб қўйилган бўлиши мумкин. Бу ҳолат кўприкни авария ҳолатида эканлигини кўрсатади ва келгусида бахтсиз ходисалар юзага келиши хавфини оширмоқда.

Кўприк устки ҳаракат қисми кенглиги 3,0 м. бўлиб, бу кенглик V тоифали автомобил йўлига ҳам **етарли эмас**. Ҳозирги кунда кўприкдан бир вақтнинг ўзида **фақатгина битта** автомобил ўтишига имкон бор ҳолос. Кўприкда пиёдалар ҳаракати учун 0.8 м. кенгликда пиёдалар йўлаги ва химоя панжаралари ташкил қилинган аммо, кўприкда ғилдирак қайтаргичлар ўрнатилмаган. Шунингдек кўприк устки қатнов қисми қопламасидаги металл листлар

занглаган, ёрилган, синган, пайванд жойларидан кўчиб қониқарсиз ҳолатга келиб қолган. (фото суратлар 3-5 бетларда илова қилинган).

Кўприкнинг техник ҳолати ўрганилганда – асосий юк кўтарувчи таянчлари ва оралиқ қурилмалари **қониқарсиз** ҳолатда эканлиги, замонавий юкламаларни **мутлақо** кўтара олмаслиги, ҳамда кўприк габарит кенглиги етарли эмаслиги аниқланди.

ИҚН 140-21 «Автомобиль йўлларидаги кўприк иншоотларини диагностика, текшириш таркиби ва ўтказилиш тартиби» асосан кўприкнинг умумий техник ҳолати **қониқарсиз** ҳолатда дея баҳоланади ва келгусида содир бўлиши мумкин бўлган авария ҳолатларини олдини олиш мақсадида мавжуд кўприкни **реконструкция** қилиш, ҳамда **A14 ва НК100** хисобий юкламаларга бардошли бўлган, ҳамда габаритлари автомобил йўли тоифаларидан бирига мос келадиган **янги кўприк** қуриш лозим.
